JR東日本管内の既設溶接桁の維持管理に関する検討

東日本旅客鉄道株式会社 正会員 ○石澤 俊希
東日本旅客鉄道株式会社 吉倉 智宏

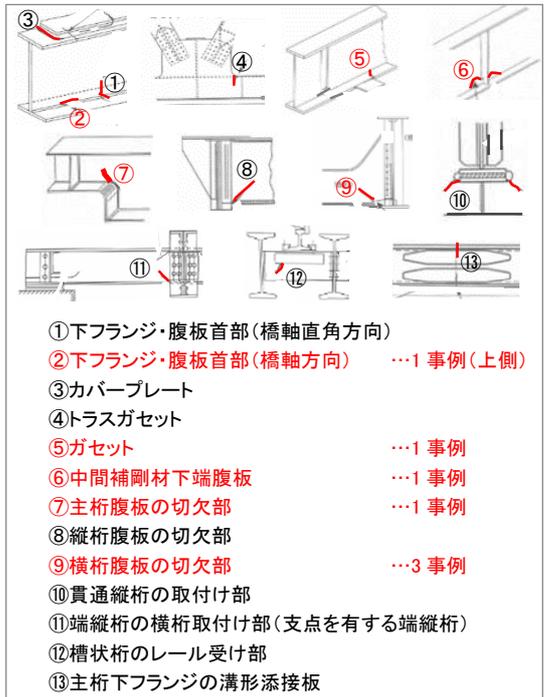
図2 AAランクの変状が生じる可能性のある継手

変状を発見した場合、AA(重大な変状)～S(健全)ランクに区分して健全度判定を行っており、列車の正常運行を脅かし、緊急措置が必要となる変状は、AAランクに区分される²⁾。AAランクのき裂が発生する可能性のある溶接継手として、図2に示すように13タイプの継手を選定した。図中では、き裂が確認されている継手を赤字で示し、事例数もあわせて記述している。なお、確認されている事例数は非常に少なく、これらのほとんどはAAランクに至る前に発見され、迅速な措置が適切に実施されている。

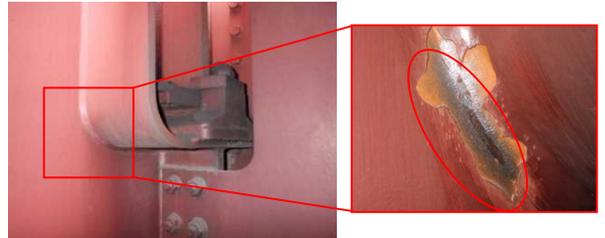
図5 継手⑦におけるき裂

継手⑦におけるき裂の発生事例を図5に示す。また, 構造形式毎に整理した結果を表1に示す。差込みフランジ形式は, 疲労き裂に配慮したディテールであり, 疲労耐久性が高い構造である。一方, 曲げフランジ形式はき裂の発生事例があり, また, き裂が生じると急激に進展する可能性が高い。そこで, 曲げフランジ形式については, 予防保全が望ましい桁に分類した(表中の黄塗赤字)。

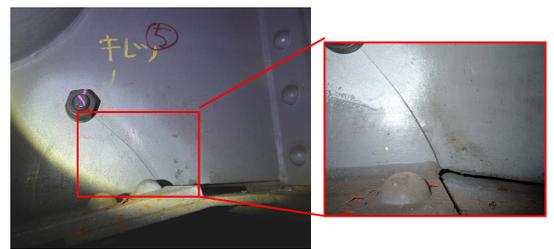
図6 継手⑨におけるき裂

継手⑨におけるき裂の発生事例を図6に示す。また, 横桁の寸法とき裂の発生状況について整理した結果を図7に示す。き裂は, 横桁高が低く, 比較的スレンダーな横桁において発生していることが確認できた。ただし, 対象数に比べてき裂の発生事例が少ないこと, 支承の変状に伴うき裂のため既に着眼点となっていること, 応急・恒久対策が比較的容易にできることから, 検査時に注意する桁に分類した。
