# 鋼床版のUリブ・デッキプレート溶接線の対するフェーズドアレイ超音波探傷法の活用検討

中日本高速道路㈱ 正会員 ○服部雅史, 正会員 若林大

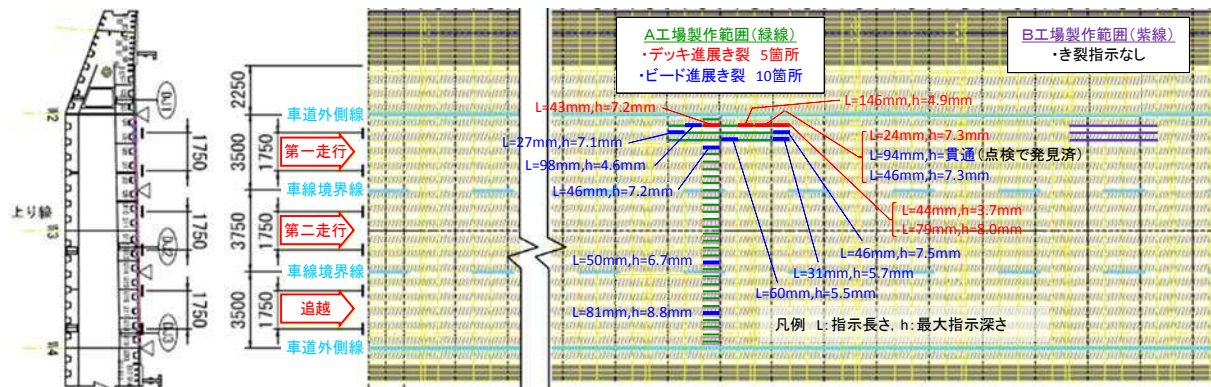
図3 試行調査の範囲と検出したき裂の指示長さと指示深さ

まず、検出したき裂の指示長さや指示深さを図3に示す。目視点検において既にA工場製作範囲に1箇所のビードの貫通き裂が見つかったが、その他計14箇所のき裂指示が検出された。デッキ進展き裂は第一走行車線の左タイヤが载荷する直下のある1溶接線に集中して検出された。ビード進展き裂はデッキ進展き裂に比べると横断方向に広範囲に発生

していた(抽出した左タイヤ直下の3溶接線全てに発生)。また、本調査で検出した指示は全てA工場製作範囲のみだった。製作工場の違いによる溶接形状の違いに着目し、PAUTのエコーを分析したが、形状の差異は明確に判断できなかった。
