## 鋼製橋脚腐食基部に対するフェーズドアレイの現場適用性検討

(一財) 首都高速道路技術センター  
首都高速道路株式会社  
東芝電力検査サービス株式会社

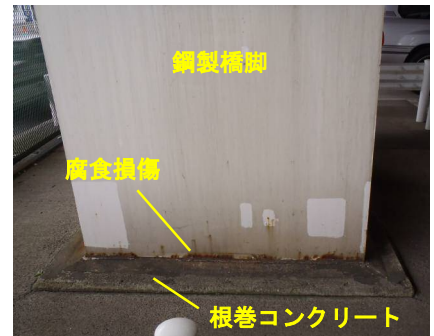
鋼製橋脚基部には、多くの腐食損傷が報告されている(写真-1)。基部の腐食は、橋脚の耐力力を低下させる恐れがあり、早期に発見する必要があるが、根巻コンクリート内部の腐食はコンクリートをはつって確認しなければならず、協議を含め多大な労力を要する場合が多い。

写真-1 鋼製橋脚の腐食状況

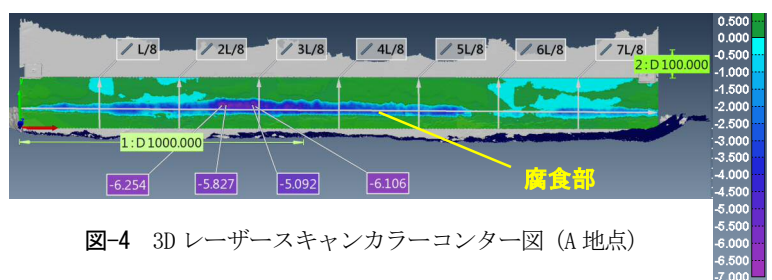
非破壊検査で腐食深さの測定を行った後、橋脚基部の根巻コンクリートを撤去し、ケレンを行った後、3Dレーザースキャナで測定することで、腐食状況を調査した(図-4)。

図-4 3Dレーザースキャンカラーコンター図(A地点)

3D レーザースキャナを用いた計測により、以下の結果が得られた。

- ・腐食は露出部と埋設部の境界付近で生じている。
- ・露出部+埋設部の腐食範囲は高さ方向で平均60mm程度、最大で115mm程度であった。
- ・埋設部の腐食範囲は高さ方向で平均40mm程度であり、地際周辺の腐食が顕著であった。
- ・露出部が腐食していなければ埋設部に腐食はほとんど生じていなかった。
- ・最大腐食深さは8mm程度であった。

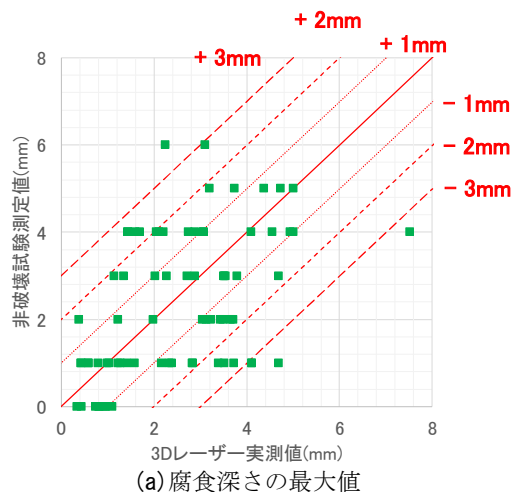
(a) 腐食深さの最大値

図-5(a)に示すように、フェーズドアレイで得られた腐食深さの最大値と3Dレーザー計測による腐食深さの最大値の差はおよそ±3mmであった。また、図-5(b)に示すように、フェーズドアレイで得られた腐食深さの平均値と3Dレーザー計測による腐食深さの平均値の差はおよそ±2mmであった。

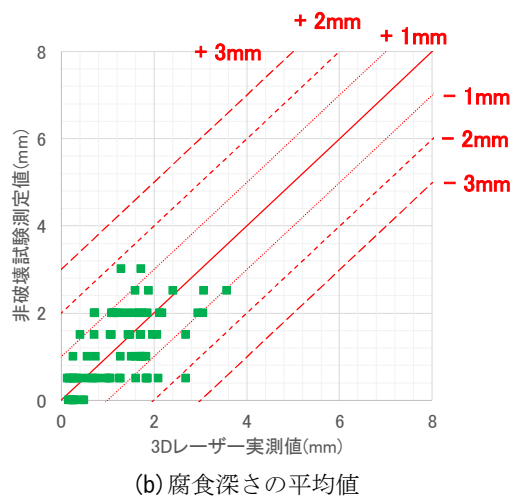
(b) 腐食深さの平均値

表-1に示すように、誤差の標準偏差は腐食深さの最大値で1.57mm、平均値で0.76mmであり、腐食深さ平均値で比較した方が誤差のばらつきが小さい。
