陸上風車基礎における振動計測とひび割れ調査

法政大学大学院 学生会員 ○大川 正紀 法政大学 正会員 藤山知加子 日本大学 正会員 仙頭 紀明

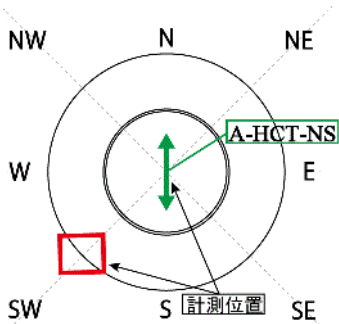
図 1 計測状況

既往の研究<sup>1)2)</sup>によって行われている 2 号機のタワー頂部・中部、フーチング上面の加速度計測に加え、フーチング端部にて、加速度計と変位計を用いた計測を実施した。フーチング端部上面(A-HET-V、D-HET-V)及び側面(D-HES-H)の計測状況を図 1 に示す。フーチング中央上面南北方向(A-HCT-NS) およびフーチング端部の計測位置の計測位置を図 2 に示す。フーチング端部の計測位置は風車稼働中であつたため、風向が南西方向であり、ナセルが向く南西の風上位置に設置した。図 3、4 に簡易的な平面図及び断面図の計測位置を示す。加速度計は□、変位計は矢印及び○で表しており、赤色は鉛直方向、緑色は水平方向を表す。また、計測項目名を図 5 に示す。変位計はマグネットベースを用いて、地盤に打込んだ L 字型の鋼板に設置した。その際、フーチングの振動が地盤に影響することが考えられる。そこで、変位計の値を修正するため、地盤に打込んだ鋼板に加速度計(A-G-H、A-G-V)を設置した。計測方法は 1 データ 5 分計測とし、サンプリング周波数を 200Hz で計測を行った。2017 年 8 月 22 日 11 時 03 分～14 時 30 分まで、計 37 データが計測された。計測時の平均風速は 6～8m/s であり、対象風車の定格風速 13.5m/s より弱い風速であつた。

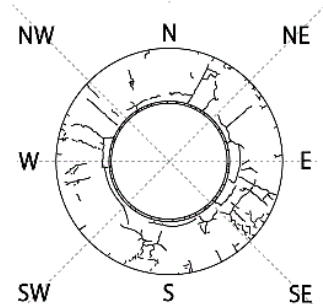
図10 1号機ひび割れ図

1・2号機のフーチング上面のひび割れ状態を図10、11に示す。1・2号機のひび割れ状態を比べると1号機のほうがフーチング全体にひび割れが生じており、2号機より損傷していることがわかる。ひび割れ長さ、風車稼働時間ともに1号機のほうが長く、ひび割れ長さは4.267m、風車稼働時間<sup>3)</sup>は2号機に比べ、1号機の方が約6403時間（平成17年度～平成29年度まで）長いことが明らかになった。よって、稼働時間の長さによってフーチング上面のひび割れが発生する可能性が高いことが考えられる。また、2基の風車に共通することとして、グラウト部において多数のひび割れを確認した。この原因は稼働時間ではない他の可能性が示唆される。
