## 橋台背面付近の盛土の地震被害要因と対策事例

鉄建建設(株) 正会員○山内 真也, 非会員 新村 将隆  
東日本旅客鉄道(株) フェロー会員 中村 宏, 非会員 新飼 拓人

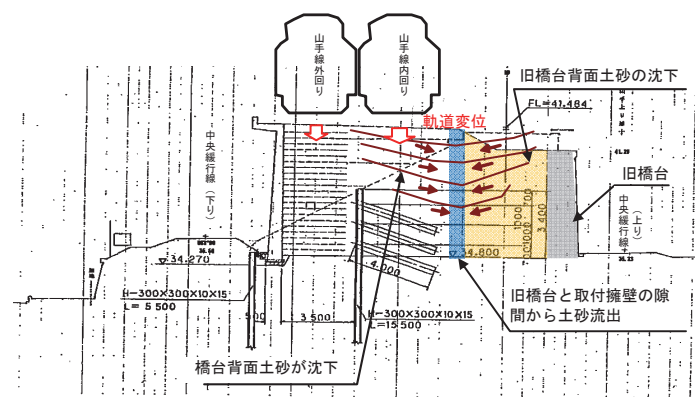
図-2 変状状況概略図

図-1に変状箇所位置図を示す。変状箇所は、山手線が中央線乗り越る淀橋跨線線路橋(以下、淀橋Biと称す)の橋台背面盛土部である。以下に、橋台背面盛土部の変状状況を述べる(図-2, 3)。

## ① 軌道変位

橋台背面から少し離れた延長20mの範囲で軌道が沈下し、最大軌道変位量は10m弦高低変位で、外回りで20mm、内回りで35mmの変位が生じた<sup>2)</sup>。

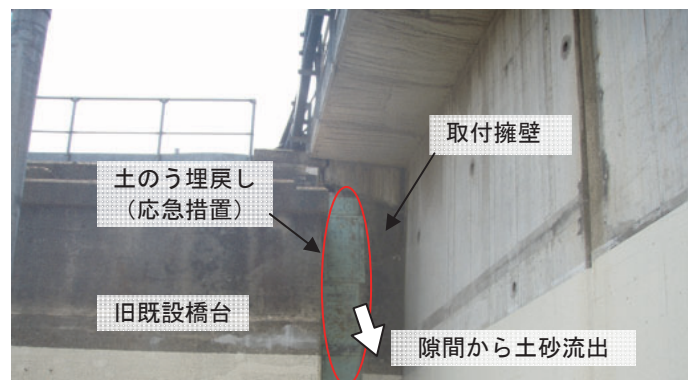
図-4 変状箇所②(山手線内回り側擁壁)池袋方より

## ② 土留め擁壁取付部の隙間と土砂流出および沈下

図-4に示すように、旧既設橋台と取付擁壁の境界において、地震により隙間が発生し、その隙間から背面盛土の土砂が流出し路盤部が沈下した。

枝谷部の表層には、軟弱地盤が堆積すると想定される。凹地形でもあることから2011年地震において、枝谷部境界付近が周辺地盤よりも大きく揺すられ、土留め擁壁取付部が開口して土砂が流出し、盛土の沈下および擁壁の変状が発生したと考えられる。

図-8, 9に当該箇所の対策の平面図及び断面図を示す。対策は、変状が顕著に現れた内回り線側に妻部まで鋼矢板（VL型）を打設し、外回り線側の既設補強土擁壁側で、タイワイヤーで受けて結ぶ対策とし、開口部は塞いだ。妻部については、背面盛土部に反力体（深礎）を構築して、反力体と擁壁を結ぶ構造とした。

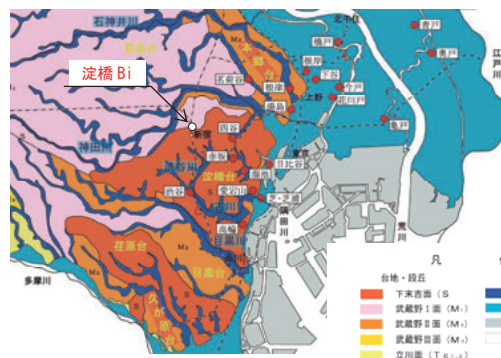
図-5 東京都の地形（原図<sup>3)</sup>に加筆）

変状発生箇所の地質及び地形を調査した結果、支持地盤は、武蔵野地(洪積層)上で、下末吉ローム層からなる淀橋台と武蔵野ローム層からなる豊島台の境界部にあたることが分かった(図-5)。変状箇所の東側は、浅い谷地形(凹状地形)を示す枝谷部であり、東側に伸びる枝谷の源頭部であることが確認できる(図-6, 7)。

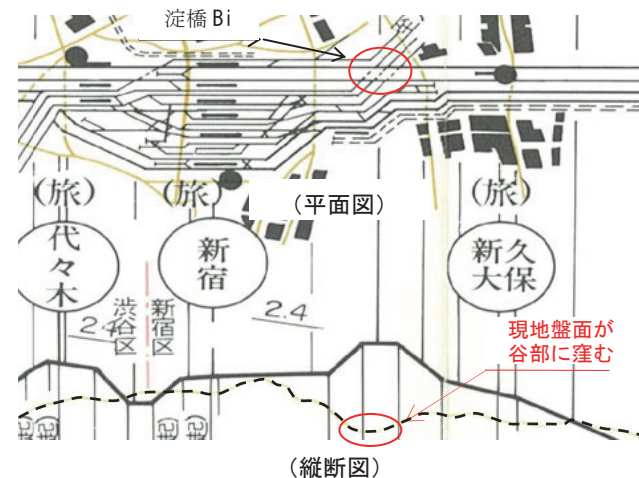
図-7 淀橋付近の線路図（原図<sup>5)</sup>に加筆）

- ① 東側の枝谷の源頭部が内回り線に近接しているため。
- ② 山手線外回り線側の土留め擁壁は補強土擁壁（RRR部）になっている。RRR構造は阪神・淡路地震（1995）でも変状がほとんどなく、耐震性に優れた構造形式であり、また枝谷部より少し離れていたことによるため。
