## 2016 年熊本地震における扇の坂橋の上部構造と変位制限構造の衝突に関する有限要素解析

九州大学大学院 学生会員 ガンフー フレルバートル 九州大学大学院 正会員 梶田 幸秀  
九州大学大学院 正会員 松田 泰治 九州大学大学院 学生会員 朝廣 祐介

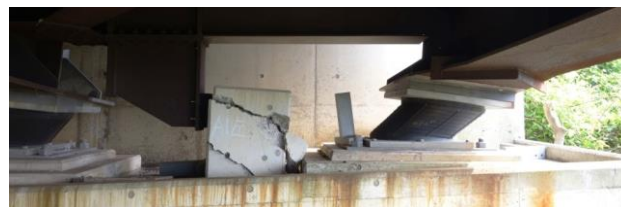
2016 年熊本地震において、震度 7 クラスの地震が 2 度発生し、多くの構造物や交通インフラ施設に被害が発生した。扇の坂橋は布田川断層に平行して走る県道 28 号線の俵山バイパスに架設された橋梁であり、写真-1 のように A1 橋台の曲線外側の変位制限構造のみせん断破壊が確認されている<sup>1)</sup>。本研究では、扇の坂橋の数値モデルを用意し、橋台躯体を含めた変位制限構造の損傷の進展について考察を行うことを目的とする。

写真-1 変位制限構造の損傷状況

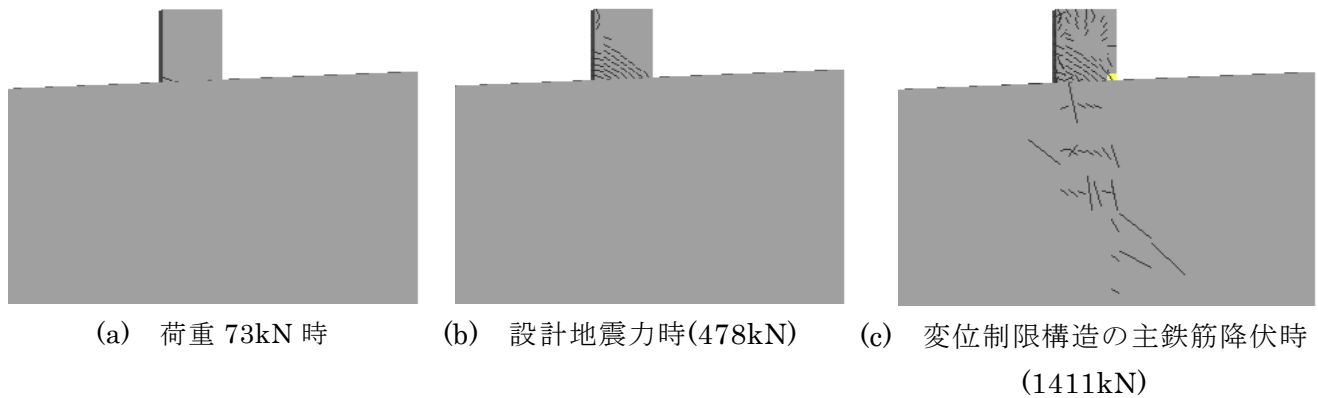
図-3 橋台躯体および変位制限構造の損傷図

橋台躯体および変位制限構造の損傷図を図-3 に示す。図-3 の結果より、荷重が 73kN の時に変位制限構造の基部でひび割れが発生した(図-3(a))。その後、設計地震力時には、載荷点から斜め方向に変位制限構造本体にひび割れが増加していることがわかる(図-3 (b))。また、設計地震力時には、橋台躯体にはひび割れ等の損傷はほとんど生じていないことがわかる。実際の扇の坂橋の変位制限構造の損傷状況と比較すると、設計地震力時には、変位制限構造の損傷の方向についてはほぼ同様となっていることがわかる。また、橋台躯体にはほとんど損傷が生じていない点についても同様である。続いて、荷重が 1247kN の時に変位制限構造基部のコンクリートに軟化が生じ、荷重が 1411kN 時に変位制限構造の主鉄筋が降伏した。変位制限構造の主鉄筋が降伏した時には、変位制限構造のひび割れ領域が拡大する他、橋台躯体にもひび割れが増加していることがわかる(図-3 (c))。また、実際の被害状況からブラケットの緩衝材の変形量を算出し、変位制限構造に作用した荷重を推定すると、約 530kN となることがわかった。荷重 530kN 時の解析結果と写真-1 の被害状況を比較すると、変位制限構造に生じたひび割れの方向は一致していることがわかる。また、荷重 530kN 時には、解析では、橋台躯体に損傷は発生しておらず、この点についても、実被害状況と同様である。
