## 炭素繊維シート補強された鋼道路橋 RC 床版の損傷進行の把握技術

## 1. はじめに

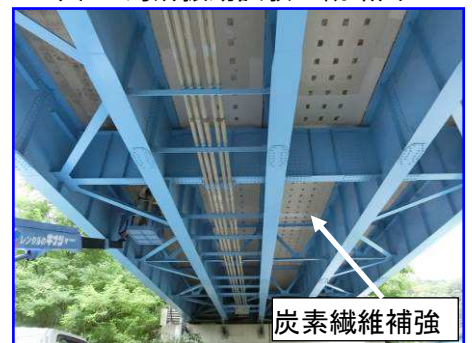
写真 1 対象橋梁(桁下面)

対象橋梁は河川を跨ぐ主要幹線道路の 3 径間連続鋼鈑桁橋で、橋長 101m (32m+36m+32m)、有効幅員 9.5m(2 車線)、床板厚 210mm、As 舗装厚 50 mm、格間寸法は約 5m×2m である。本橋は架設後 45 年経過し、床版は炭素繊維シートで補強されている。炭素繊維は床版下面の部分的な確認、滞水防止のため、写真 1 の様に格子状に貼り付けられている。

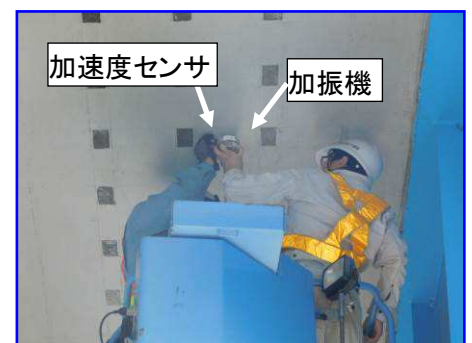
写真 2 測定状況

床版に遊離石灰やひびわれ等が見られる第 1 径間(全 24 格間)から、補強 13 格間、無補強 5 格間(無補強の確認)を対象にリフト車で床版下面に近接し、格間毎に 15 点(5×3 点)に対して上向き方向に局所振動試験を行った。なお、添架物がある格間のみ対象外とした。測定状況を写真 2 に示す。加振機は手で支持し、ボルト等の機械的な固定はしていない。手ぶれ防止と床版下面の不陸調整のため、厚さ 1 mm の両面テープを介し、加振機を床版下面に接触させ振動を与えた。

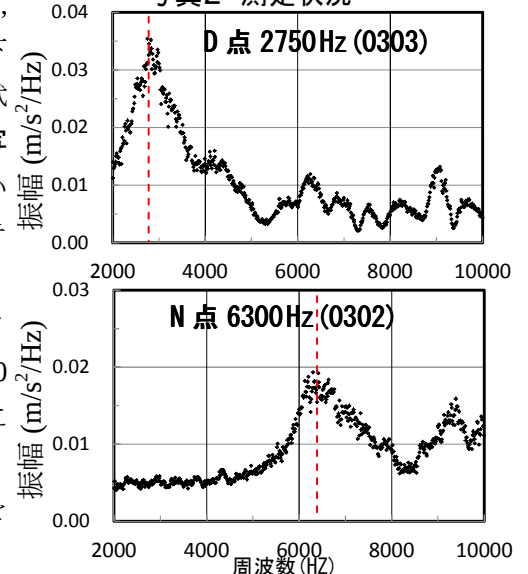
図 2 周波数応答曲線

試験結果の例として、測点 D (損傷箇所)、測点 N (健全箇所) の共振曲線を図 2 に示す。ここで振幅の最大点に対応する周波数を共振周波数と定義すると、測点 N は 6300Hz、測点 D は 2750Hz となる。仮定した共振周波数の計算値<sup>1)</sup>は、6770 Hz となり、測点 N (6300 Hz) は計算値とほぼ等しく健全箇所、測点 D (2750 Hz) は計算値より著しく低下し、損傷箇所と判定される。また、測点 D 付近は、床版下面に漏水・遊離石灰が見られ、測定結果との相関が確認された。

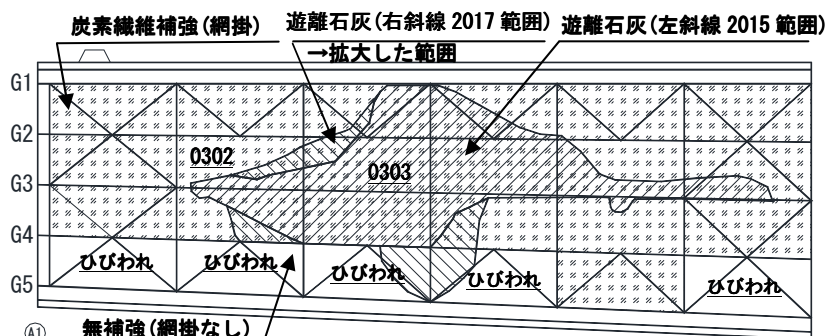
図4 床版下面の損傷概要図

また、橋梁点検では床版格間毎に損傷度を評価しており、格間毎の劣化比率とその遷移イメージを表 1、損傷概要を図 4 に示す。橋梁点検ではひびわれの程度、遊離石灰の有無等で床版の損傷を評価するため、完全に一致しないが、図 4 に示すひびわれや遊離石灰箇所では実橋試験による劣化比率も高く、概ね傾向は一致する。

なお、前回試験と劣化比率(表 1 ①+②、()内は①の値)を比較すると床版格間 0303 は 7%(0%)→13%(13%)、0304 は 31%(8%)→33%(20%)とばらつきはあるが他格間も含め、図 4 の遊離石灰の様に損傷進行が確認される。
