## 箱形断面合成桁の補剛材に発生したき裂の対策

| 東日本旅客鉄道株式会社 | 正会員 | ○松永 | 達朗 |

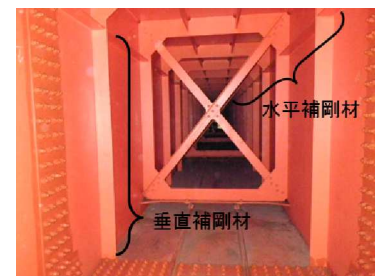
当該橋りょうは、中央急行線および緩行線として、都道上空に全 4 連が並列に架設されている。これら全 4 連の箱桁内部の垂直補剛材と水平補剛材の一部において、写真-2～4 に示す通りき裂が発見された。特に緩行線上りのき裂の一部は腹板への進展が疑われた。その他のき裂は、概ね補剛材内で止まり、主桁への進展は認められなかった。

写真-2 橋りょう内観

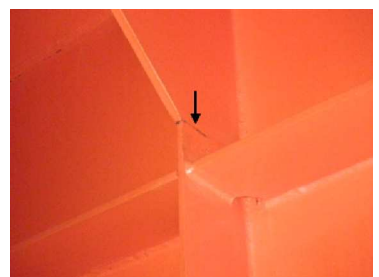
緩行線上りのき裂の先端を、磁粉探傷試験にて確認した。き裂は、垂直補剛材の全幅を破断し、すみ肉溶接の主桁腹板側の支端部にまで進展していたが、主桁腹板に到達していなかった。

写真-3 垂直補剛材のき裂

以上の測定結果より，測定箇所において，き裂が発生していない箇所に異常な応力は作用していないため初期の溶接欠陥箇所に応力が集中したと考えられる．また，き裂の発生している箇所においても異常な応力作用はないため，き裂が主桁腹板に進展する可能性は低いと考えられる．

初期の溶接欠陥がある箇所の応力集中解消を目的として，当て板工法にて対策することとした．写真-5 に垂直補剛材及び水平補剛材のき裂の施工状況を示す．母材をブラスト処理により粗面にし，接着面を無塗装とした加工板を高力ボルトにより接着した後，無溶剤型エポキシ樹脂塗料を2層塗布し仕上げた．また，主桁腹板まで進展していた場合，グラインダー等により切削除去を行った．

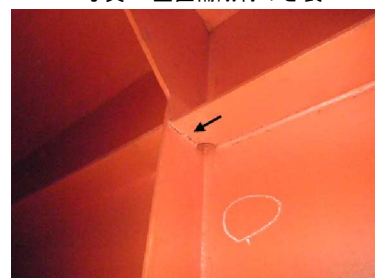
写真-4 水平補剛材のき裂

### 【4ch】水平補剛材端部のき裂（目的：異常な応力作用の有無を確認）

図-2 に測定結果を示す．これより， $2\text{MPa}$  程度の圧縮応力が作用し，ほぼ公称応力と同じような挙動のため，水平補剛材は曲げ圧縮応力を負担していると考えられ，異常な応力は作用していないと考えられる．

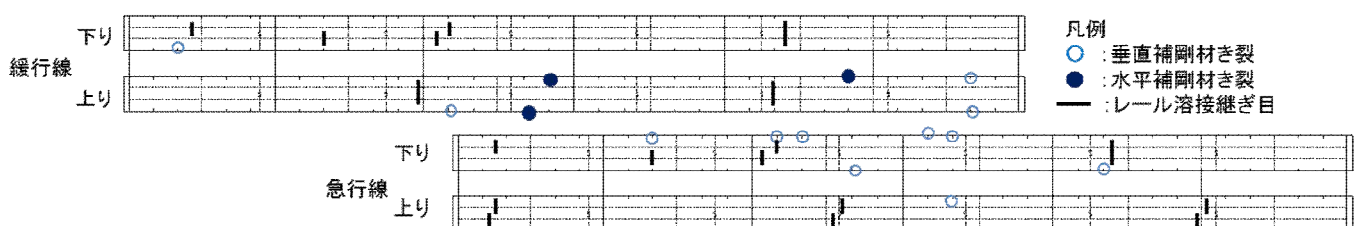
図-1 橋りょう平面図およびき裂発生位置

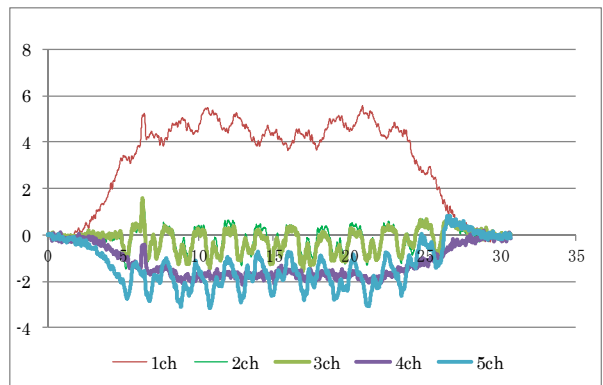
主桁腹板下端から 40mm の位置で測定した。図-2 に測定結果を示す。測定列車は 209 系 10 連（速度 62km/h）で、約 5MPa の圧縮応力が測定された。

次に、測定時と同じ条件で 1ch のゲージ配置位置に発生する応力を計算したところ 209 系が 62km/h で通過したときに 1ch の位置で作用する応力は 23MPa となった。以上より、実測した応力と算出した応力の比は 0.25 程度で、桁の剛性不足の恐れはないと考える。

図-2 に測定結果を示す．垂直補剛材の表裏に取り付けたゲージは同じような動きをしており，軸方向力が支配的で板曲げは作用していないと考えられる．

また，応力振幅は $\pm 1.7\text{MPa}$  程度であり横突合せ溶接の打ち切り限界  $84\text{MPa}$ （D 等級）よりも遥かに小さい．

図-2 に測定結果を示す．これより，き裂が閉じる方向に  $2.5\text{MPa}$  程度の応力の作用が確認され，き裂が急伸び主桁ウェブを破断させる恐れは少ないと考えられる．

図-2 1~5ch 応力測定結果

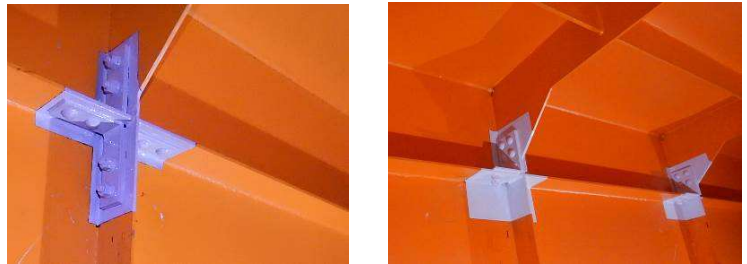
写真-5 垂直補剛材溶接部(左)及び水平補剛材(右) 施工状況

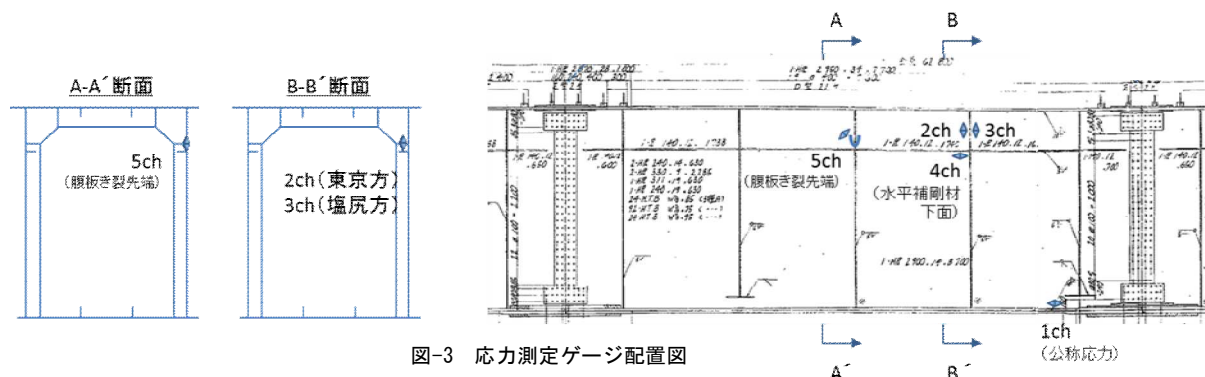
図-3 応力測定ゲージ配置図

変状箇所への応力の作用による進展の可能性や、発生原因を追究するため応力測定を行った。各チャンネル（以下、「ch」と示す）の測定の目的と結果を下記の通り示す。測定位置については図-3 に示す。
