## 鋼鉄道橋りょうにおける ICR 処理の適用に関する一考察

西日本旅客鉄道(株) 正会員 ○大久保 成将  
西日本旅客鉄道(株) 正会員 池頭 賢

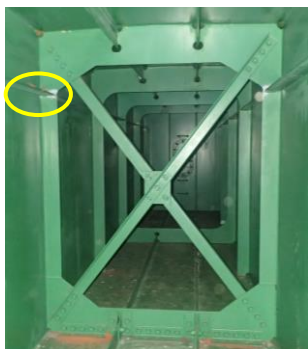
図-1 き裂発生箇所

対象橋りょうは、溶接構造で単線箱断面の無道床橋りょうであり、ダイヤフラムと水平補剛材のまわし溶接部において疲労き裂が発生しているのが確認された(図-1、2)。当該き裂は溶接部に近接しており、狭隘箇所であるためストップホール法(以下 SH 法と称す)や当て板などの施工は困難である。

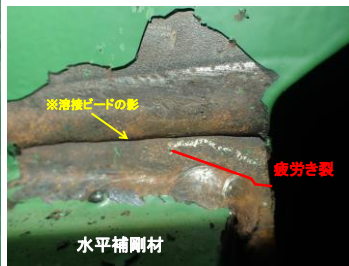
図-2 き裂近景

今回対象とする疲労き裂は、腹板に進展しない限り桁の安全性に重大な影響を与えるものではない<sup>4)</sup>。また、比較的短いき裂であり、後述する応力測定の結果より「疲労き裂の補修技術選定ガイドライン<sup>5)</sup>」における ICR 処理適用可能な疲労き裂であった。そのため、本研究においては、応急処置として ICR 処理を適用することとした。

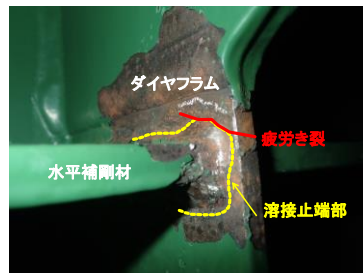
図-4 溶接部近景

対象き裂の溶接部の状態を図-4 に示す。

今回対象とした疲労き裂は全てまわし溶接部の止端部から発生したき裂であった。また、止端部においてはバークラインダー処理<sup>2)</sup>などによる仕上げはされていなかった。そのため、溶接止端部に応力集中が発生し、疲労き裂が発生しやすい状況であると考えられる。

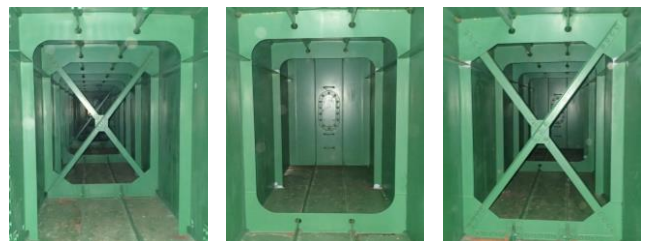
図-3 ダイヤフラム形状

当該橋りょうは 3 種類のダイヤフラムが設置されている(図-3)。今回発生した疲労き裂は、全てが Type3 のダイヤフラムであった。Type3 は、フルウェブのダイヤフラムに対傾構が接続されており、最も桁に対する拘束力が強い形状である。また、当該橋りょうは支間 33.0m と比較的長く、桁の振動が大きいと推測できる。そのため、Type3 のダイヤフラムと水平補剛材のまわし溶接部には、構造的に大きな応力が発生しやすいと考えられる。

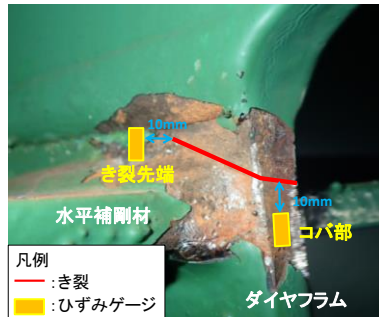
図-6 応力測定位置

ICR 処理の施工効果を確認するために、図-6 に示す位置で施工前の応力測定を実施した。

応力測定位置は、疲労き裂先端から 10mm 離れた位置（以下、き裂先端と称す）及びダイヤフラムの垂直補剛材コバ部（以下、コバ部と称す）とした。き裂先端においてはき裂進展の有無、コバ部においては ICR 処理における疲労き裂の閉口状態を確認することとした。それぞれの測定結果を図-7 に示す。コバ部の応力範囲は 11.6MPa と小さな値であった。これは、疲労き裂により垂直補剛材が列車荷重を下部へ伝達できていないからであると考えられる。き裂先端の応力範囲は、108.7MPa と大きな値であった。応力波形を見ると、車軸の位置において卓越した挙動を示すのではなく、同じ応力幅において振幅していることが分かる。つまり、車両入線時に当該ダイヤフラムにおいては、振動が発生していると考えられる。

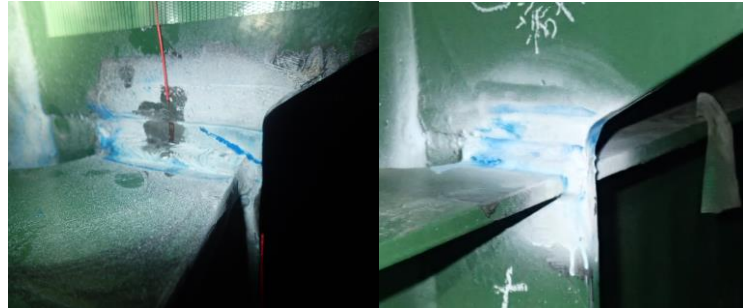
力範囲としては、40.9MPa となり施工前よりも大きな値となった。これは、き裂周辺に ICR 処理を施工することでき裂が閉口し、垂直補剛材に応力が伝達されるようになったからであると考えられる。その結果、き裂先端の応力集中を緩和できたと考えられる。また、図-9 に ICR 処理施工前後の疲労き裂における、閉口状況の確認結果を示す。当該箇所においては、浸透探傷試験を実施した結果き裂は確認されなかった。以上の結果から、ICR 処理において疲労き裂が閉口したことが確認された。

図-9. a 施工前き裂確認

図-9. b 施工後き裂確認

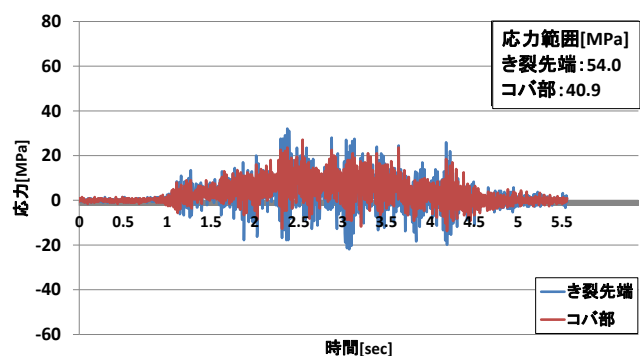
図-8 施工後応力波形

図-8 に施工後の結果を示す。測定箇所は図-7 と同一箇所である。き裂先端の応力範囲は 54.0MPa であり、施工前と比較すると 54.7MPa の低減となった。また、当該箇所の疲労限を E 等級とすると、一定振幅応力に対する打ち切り限界 62.0MPa よりも小さな値となった。コバ部の応
