# 小型無人機(UAV)を用いた橋梁点検手法の

## 有効性の検討

埼玉大学 学生会員 田畑 佑  
 埼玉大学 正規会員 党 紀  
 埼玉大学学生会員 Ashish SHRESTHA

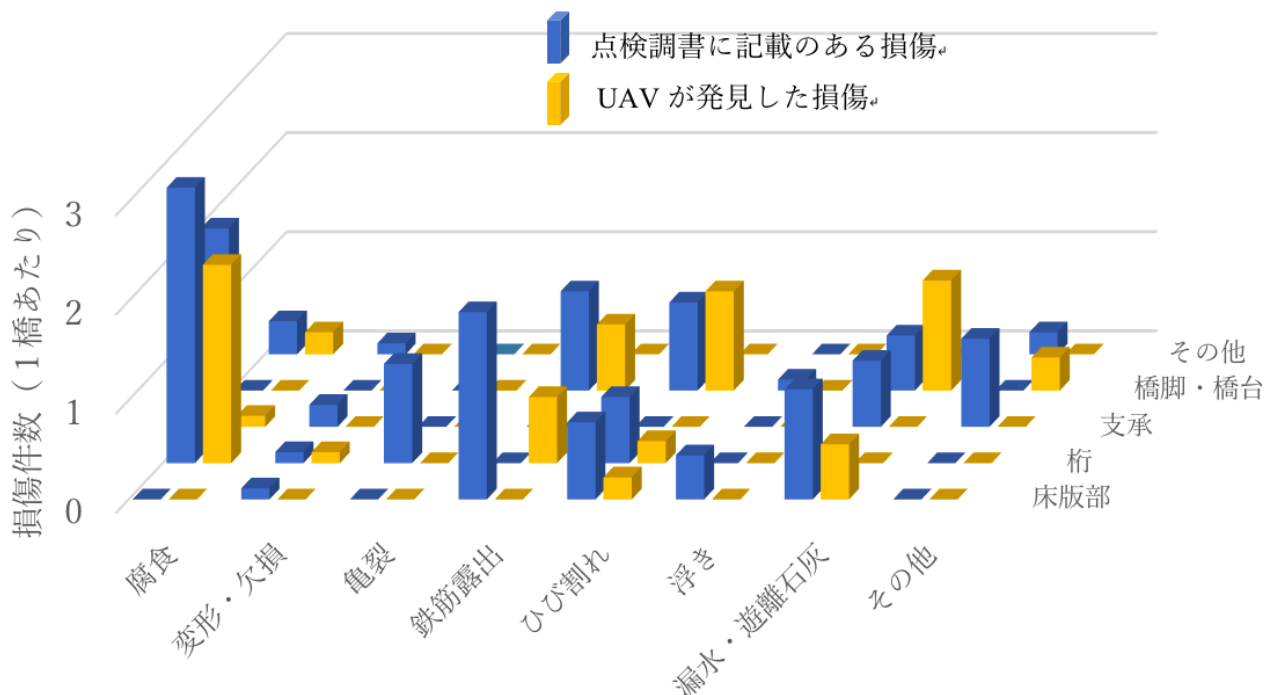
図-2 1橋あたりの損傷件数の比較

点検結果の中から、損傷タイプと損傷箇所を区分し、その件数の分布をまとめた。損傷の区分方法は参考文献<sup>3)</sup>を参考に、橋梁構造に関し影響度が大きいと思われるものに着目した。点検調書に記載のある損傷を青、UAV により発見した損傷を黄色で 1 橋あたりの損傷件数の分布を図-2 に示す。

結果として、UAV により撮影した映像からも橋梁の箇所によっては、人的点検と同様に損傷を確認できることがわかった。ただし、UAV の特性上、部材の入り組んだスペースに侵入することはできなかった為、床版裏や桁の内側、支承部分の損傷を確認することはできていない。鋼部材の亀裂は割れ幅がかなり微細な為、UAV による取得映像では確認が難しかった。

点検調書には内桁の多くの箇所で鉄筋剥離が確認されているが UAV によって確認することはできなかった。コンクリートのうきに関しても、打音検査を必要とするため、本手法では発見困難と思われる。それに対し桁の外側や橋台の多くで、点検調書に記載はないが、鉄筋露出や遊離石灰など今回 UAV によって新たに確認できた損傷もあった。
