荷重支持型ゴムジョイントの変形・切断観察試験  
Deformation and cutting test of Load Bearing Type Rubber Joint

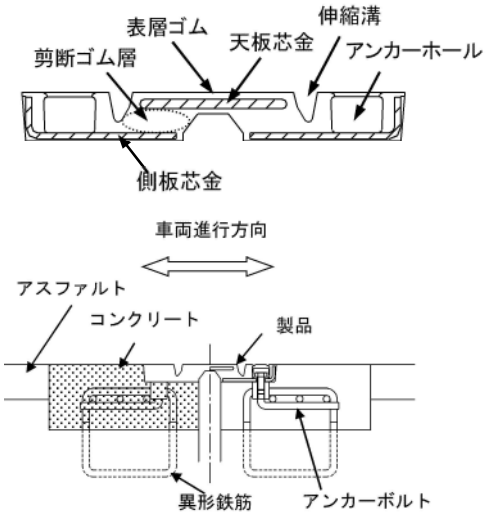
図1. 荷重支持型ゴムジョイント

荷重支持型ゴムジョイント(以下、ゴムジョイントと称す.)は、経年劣化及び使用状況によるダメージを受けることでゴムと内部鋼板が剥離し、ある一定の限度を超えると飛散に至る場合があるため懸案事項となっている。本来、ゴムジョイントはコンクリートを研ることなく損傷した部位のみの製品を交換することが可能な構造であり、部分的な交換をすることでLCCを低減するコンセプトとなっている。しかしながら、図1に示すように表層ゴムで覆われる内部鋼板は、ゴムジョイント外面からでは損傷の程度が把握しにくく、想定するような交換が実現できない。衣笠ら<sup>1)</sup>は、劣化したジョイントに夏季と冬季で伸縮溝の不均一性が現れる特徴を点検時の着眼点として示した。本件は、更なる点検時の着眼点の知見を取得し、使用限度を超える前に交換が可能となることを目的として、都市高速道路で20年間使用したゴムジョイントを一例として用い、衣笠らと同様な試験方法によりゴムジョイントの変形・切断試験を行ったものである。

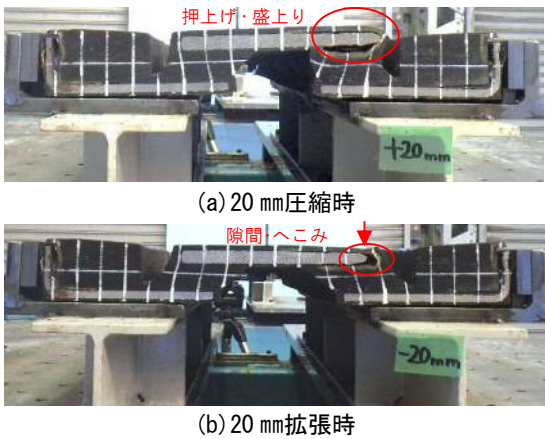
写真1. 伸縮・変形試験

図2に示すように一般部①・車輪走行部・一般部②で切断し、伸縮試験機を用いて、設計移動量の±5～35 mm変形させ、断面の観察を行った。写真1(a)の示すように20 mm圧縮時にゴム内部で天板芯金がゴムを押し出す様子が見られ、表層ゴム表面には盛り上がり確認された。写真1(b)の20 mm拡張時では、ゴム内部でゴムと天板芯金に隙間が見られ、表層ゴムにへこみが見られた。

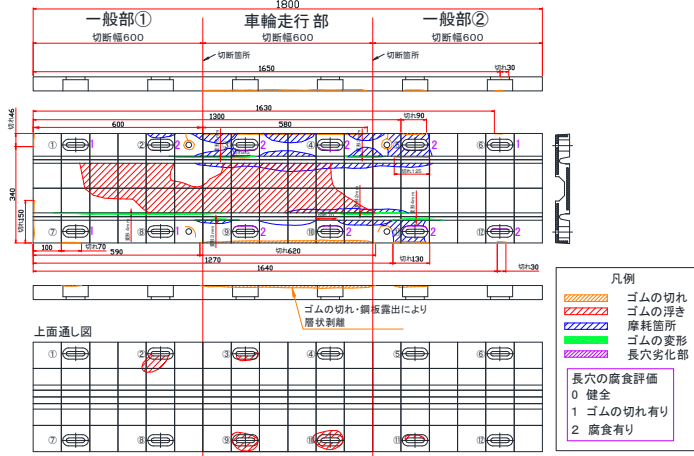
図2. 外面損傷状況

目視・打音で確認した外面の損傷状況を図2に示す。表層ゴムに大きく浮きを確認した。側板芯金の露出や摩耗、アンカーホール内壁にゴム切れを確認した。

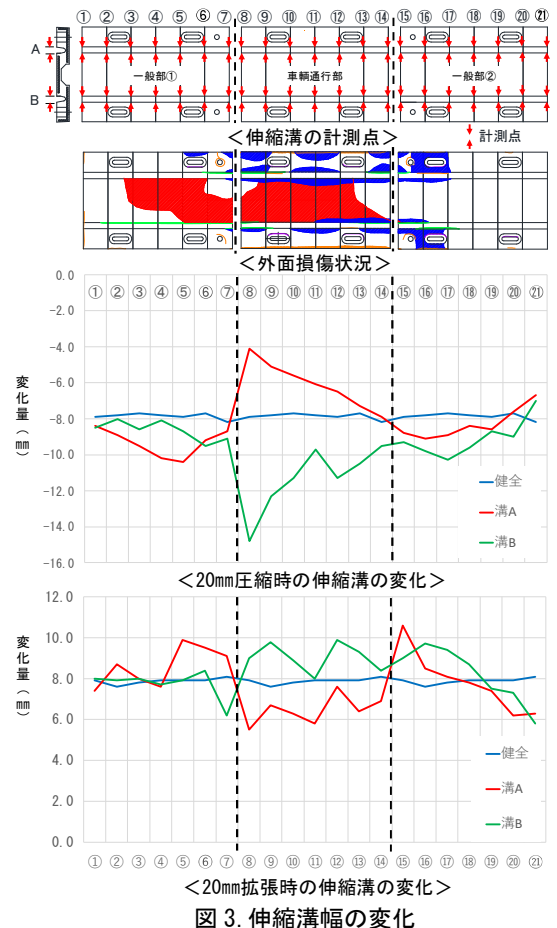
図3. 伸縮溝幅の変化

また、図3に伸縮溝幅の変化を健全なゴムジョイントの変化と比較した結果を示す。圧縮・拡張前の平置き時の幅を0mmとして、各計測点の変化量を計測したところ、圧縮・拡張時ともに不均等な溝幅となることが確認でき、健全なジョイントの溝幅と比較するとその状況は顕著であった。20mm圧縮時の溝Bでは最大14mmの変化量が見られ、最大最小差7.8mmを確認した。20mm拡張時の溝Aで最大10.6mmの変化量が見られ、最大最小差5.1mmを確認した。外面損傷で確認した表層ゴムの浮きの範囲及びアンカーホール部の損傷箇所と伸縮溝の変形量には相関が見られた。

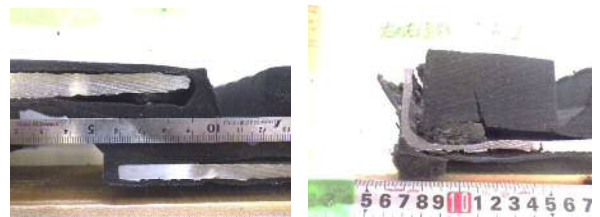
写真2. 内部鋼板の状況

ゴム内部の損傷状況を詳細に調査するためゴムジョイントを100mm間隔で切断し断面を観察した。写真2(a)に示す表層ゴムの剥離が確認された箇所では、天板芯金の腐食が見られ裏面にも減肉が確認された。腐食の要因として、長期経年劣化による表層ゴムの損耗から生じたゴム切れ箇所から浸入した水等によるものと推察される。また、アンカーホール周辺の側板芯金の底板も写真2(b)に示すように腐食減肉が見られ、層状となった腐食鋼材がゴムを押し上げ、ゴム切れを生じさせていた。外面損傷確認で見られたアンカーホール内壁のゴム切れの要因であることが判明した。腐食により芯金が痩せた箇所では破断も確認された。側板でも腐食減肉が見られた。

(a) 天板芯金の腐食

(b) 側板芯金の腐食

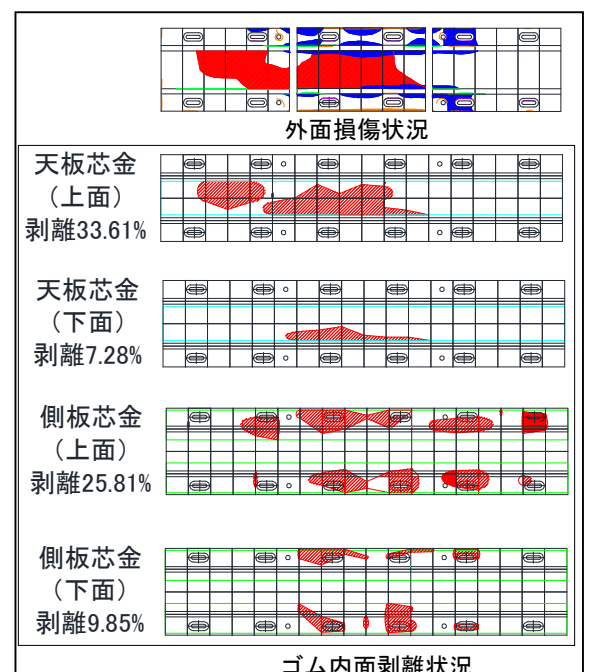
図4. ゴムと内部鋼板の剥離状況

図4に切断分解試験による天板芯金の及び側板芯金の表裏のゴムとの剥離状況を示す。天板芯金上面では、外面の損傷状況の記録とほぼ同範囲で剥離が確認された。側板芯金では、上面・下面ともにアンカーホール近傍で剥離が確認された。これらより、芯金と一体となって伸縮するゴムや伸縮溝が剥離により、せん断ゴム層に均等に变形が伝達せずに不均一な変形となることが推察される。
