## トラス橋下弦材格点ガセットプレート腐食部の CFRP による補修工法に関する実験研究

高速道路総合技術研究所 正会員 ○広瀬剛, 原田拓也  
 ものつくり大学 正会員 大垣賀津雄, 学生会員 菊地新平  
 長岡技術科学大学 正会員 宮下剛, 学生会員 Ngoc Vinh PHAM  
 長野工業高等専門学校 正会員 奥山雄介  
 新日鉄住金マテリアルズ 正会員 小林朗, 秀熊佑哉

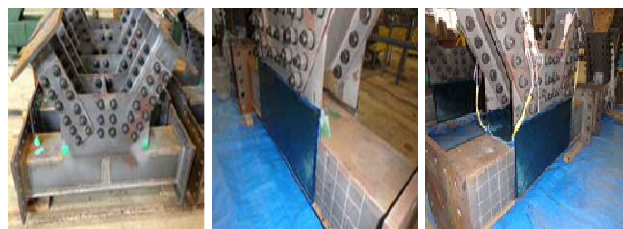
図 3 格点部補修工法

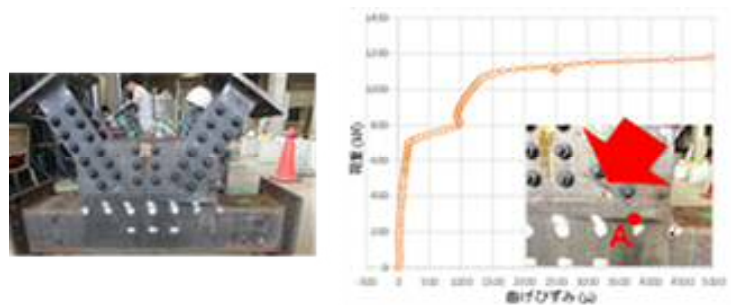
無補修供試体 N を基準にした実験結果と考察は以下の通りである。表 1 に示した通り、提案した CFRP 補修工法を使用すると、腐食したガセットプレート部の強度が増加することは明らかである。補修なしの供試体 S は、表 1 と図 4 に示す通り 720kN でザグリ部の局部座屈が発生し終局強度を迎えた。これはザグリ厚さの減少による偏心が原因であると考えられる。しかし表 1 に示す通り、補修をした場合、ザグリ部の局部座屈を防止する効果が結果から明らかとなった。CFRP シートで補修をしたことにより局部座屈を防止し、終局強度を供試体 N と同等レベルに高めることができた。

図 4 供試体 S 破壊状況と曲げひずみ

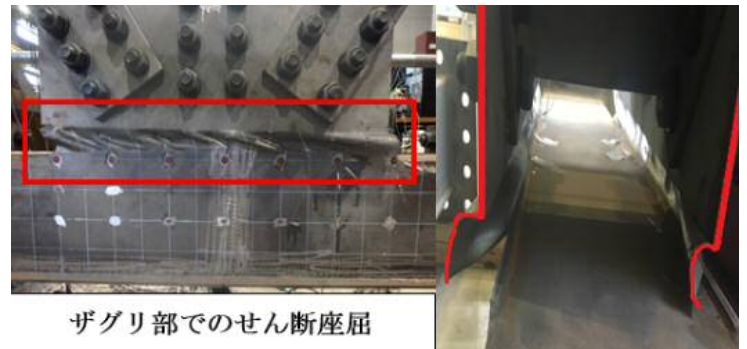
補修なしの L シリーズはザグリ部の高さと減肉量が S シリーズと比べて大きく、図 5 に示すように、L 供試体ではザグリ部にせん断座屈が生じている。表 1 に示す通り、ザグリ部の応力が早期に塑性化しており、230kN でせん断座屈が発生している。このことから、格点ガセットプレート部の腐食が進行すると斜材下部の局部座屈が生じる前に、図 5 に示したようなせん断座屈が発生することがわかった。

図 5 供試体 L 破壊状況

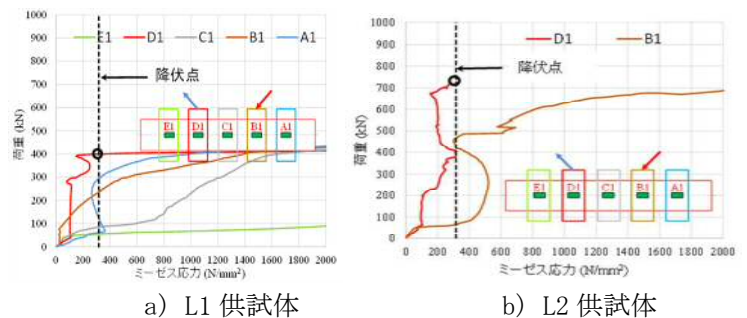
しかしながら、図 6 b) の両側補修の場合、せん断座屈を抑えることができ、終局強度も 721kN まで回復することができた。この理由としては両側補修によりせん断強度が大幅に向上したことと、ザグリ部分の面外偏心曲げモーメントが低減したことが考えられる。

図 6 供試体 L 補修(L1, L2)ひずみ
