## 台湾花蓮地震における橋梁の被害分析

## 1. はじめに

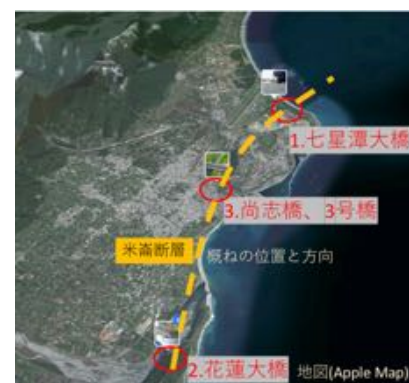
図-1 断層と被害橋梁の関係

台湾国立地震工学研究所(NCREE)と台湾国立成功大学の研究者からの情報で、七星潭大橋、花蓮大橋、尚志橋、花蓮市 3 号橋が被害を受けているようであるので調査を行った。また尚志橋と 3 号橋の近傍にある農兵橋と美崙溪橋も比較対象として調査を行った。七星潭大橋では、橋脚のサイドブロック部分が大破した情報があり、支承も被害があったと推測し、ほかの橋は伸縮装置の食い違いが生じ桁間の段差が生じたとの情報があった。

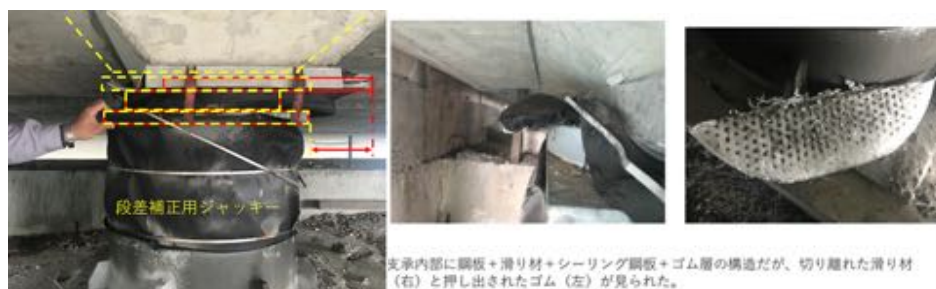
図-2 七星潭大橋の支承(2 方向 BP)の被害状況

七星潭大橋は空港と空軍基地を横断した連続 2 径間 PC 箱桁の部分が被害を受け、下部構造が RC 壁式橋脚との間、BP 支承で繋がれている。中央橋脚(剛結)および空港側橋脚は空軍基地敷地内にあるため、その直接目視調査と無人機による上空撮影もできなかったが、対称した空港側橋脚と支承にも類似した損傷と逆方向への残留変形があるとの証言があった。断層を横断しているため、地盤が中央橋脚に回してに水平面内に回転したよう変形が卓越したように思える。公園側の橋脚の上の支承が下記のように見えるように、公園側に大きな変形が残されている。

海側にある公園を結ぶ国道の曲線橋であり、隣接する単純支持の径間では BP 支承が使われているが目視できる残留変形もなかったが、接近して目視したところ、全ての 3 機の支承の上部鋼板がカバーを破って、支承の下半分と分かれて、内部にあるはずのゴムが押し出されて、滑り材も切り出されて、支承の横に置かれている。近隣する七星潭公園では、断層のずれによる地面の亀裂が見られており、振動による慣性力の破壊よりは、断層の移動による地盤変形の影響が大きいように考えられる。

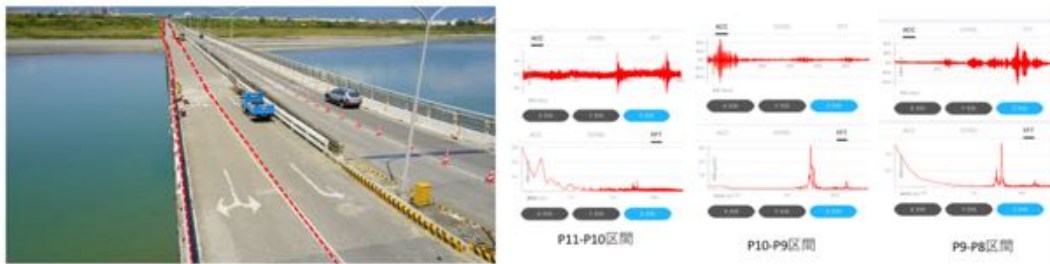
図-3 UAV 撮影により確認された花蓮大橋の全体のずれとスマートデバイスで計測された交通振動

花蓮大橋では、地震後橋路面に桁間の衝突による隆起が見られ、小型無人機 UAV による上空の撮影により確認できるように、下の図に示すように、橋桁の橋軸直交方向のずれが見られている。調査は地震発生した 5 週間後で実施され、片側が通行しており、片側では路面の復旧工事を実施している。UAV を利用して、路面被害が激しい、橋台、P11、P10、P9 橋脚の上の支承を撮影したところ、支承や橋脚の損傷が確認されていなかった。なお、スマホを用いて、橋梁の交通振動の簡易振動計測を実施し、下記の図面により振動の大きい鉛直方向の結果のみを示しており、橋軸方向と橋軸直交方向も類似しており、2.4Hz 付近に卓越している。その地点に近い台湾気象局の花蓮ステーションでは、2 秒付近に卓越する地震動が記録されており、2.4Hz 付近の応答スペクトルの値は約 0.6g であり、耐震設計の設計震度に下回っている。これによって、地盤全体が移動し、残した変形が上部構造の横ずれの原因となることがもっとも考えられる要因である。

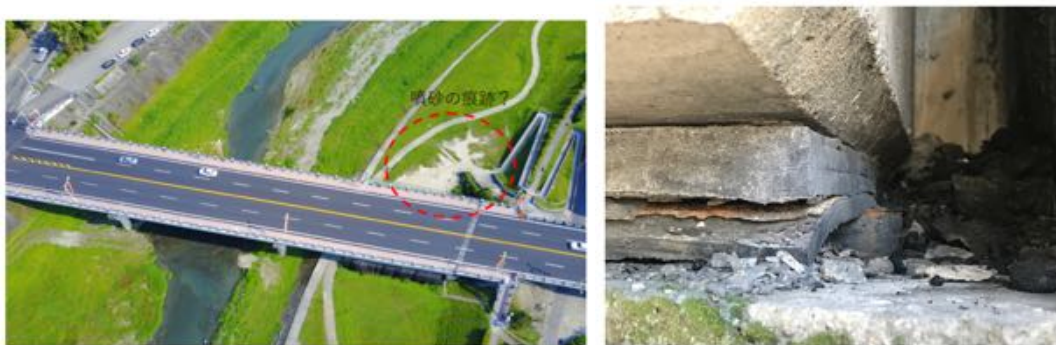
図-4 UAV 撮影により確認された尚志橋における噴砂の痕跡と支承の破壊

花蓮市内にある尚志大橋と 3 号橋は、路面に被害があったとの情報があり、実際に観察したところ、ほぼ修復されている状況であったが、橋台部にあるゴムパッドに破壊が見られている。尚志橋の上空から UAV が撮影した下記の写真から見えるように、川堤防にある橋脚付近では液状化による噴砂の痕跡が見られている。これによって橋付近の揺れは、花蓮ステーションに記録した地震動と同じように、地盤の非線形化による長周期成分が卓越している可能性がある。なお、支承の破壊状況として、西側（下記の図の右側）橋脚上のゴムパッドは位置ずれており、橋台上のゴムパッドも殆ど位置ずれており、ゴム層も切られている。連続桁のために、落橋まで至っていないが、ゴムパッドだけでは十分の変形が吸収できないと思われる。
