## 統合物理探査による高水前後の河川堤防調査の有用性に関する研究

金沢大学 正会員 高原利幸

NPO 法人地盤防災ネットワーク 正会員 村田芳信

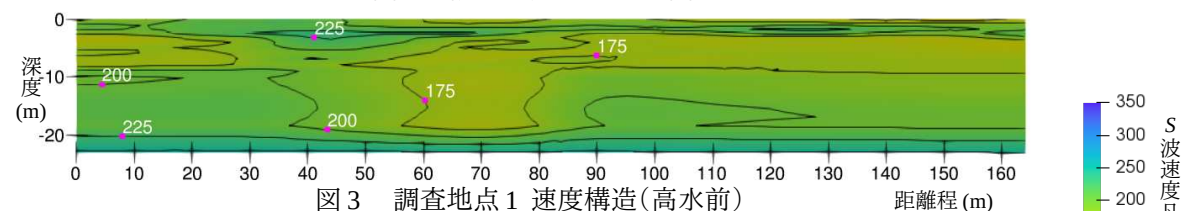
図2 調査地点1 比抵抗図

図 2 をみると距離程 0m 付近の堤体部分で相対的に抵抗値が大きい部分があるものの、全体としては飽和した粘性土相当であり、距離程 50m 付近で樋管の存在を確認できる。図 3 と図 4 の差分である図 5 をみると、堤体部分では距離程 0m 付近の抵抗の高かった部分で速度が落ちており、図示していないが比抵抗も小さくなっており、水分を含んだと考えられる。

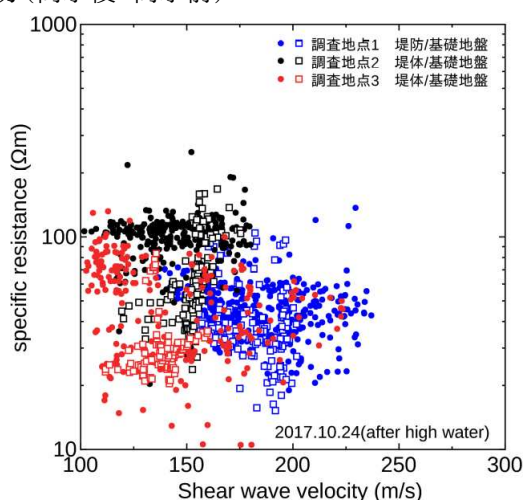
図8 堤体・基礎地盤別のクロスプロット(高水前)

比抵抗と S 波速度の関係を高水前後でクロスプロットしたものが図 8 および図 9 である。白抜きの四角が基礎地盤部分、実丸が堤体部分のデータで 3 地点をまとめて示している。黒で示した古い現堤防の調査地点 2 では、速度はやや落ちるものの、降雨でも比抵抗はあまり変化せず安定していることがわかる。一方で比較的新しい調査地点 1 および新堤の調査地点 3 では比抵抗の低下が大きく、水を含む間隙が大きいことがわかる。また新堤では速度低下も大きいことから、今後圧密の進行などによって安定化するか継続的に調査する必要があると考えられる。
