鉄道山岳路線における倒木危険樹木の抽出及び健全度評価に関する一考察

株式会社シーエス・インスペクター 正会員 ○福本哲也 窪田勇輝 猪木勇至
 南海電気鉄道株式会社 非会員 日高直樹
 株式会社ジェイアール総研エンジニアリング 正会員 木村礼夫 非会員 犬塚清

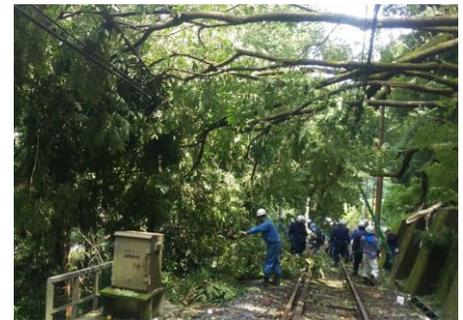
図-1 倒木による列車支障の事例

1. はじめに 南海電気鉄道株式会社の高野線は、大阪都心部の難波と和歌山県の世界遺産登録された高野山を結ぶ路線であり、国内外から沢山の観光客に利用されている。高野線の和歌山県内は、線路片側に急峻な山裾が近接する最大勾配 50%の山岳路線である。このような区間では、沿線斜面の樹木の転倒や折損が建築限界支障へと直結し、列車運行の妨げとなる事象が発生している（図-1）。よって、高野線のうち山岳路線に相当する高野下駅から極楽橋駅間を対象に目視を主体とした線路に近接する樹木の現地調査を実施し、倒木危険度の高い樹木（以下、「危険樹木」という。）の抽出方法及び対策案について提案を行ったので報告する。

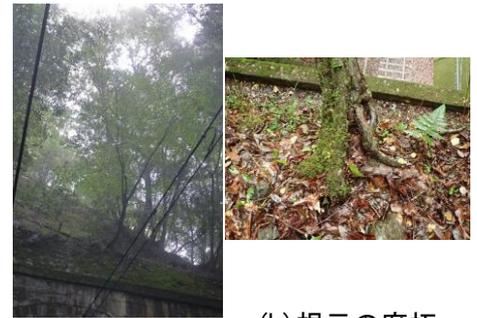
図-3 優先度「高」の一例

通番	管理番号		位置・立地環境						樹木状況					評価						
	No.	エリアNo.	TAG No.	線別	離隔	地形	地質	構造物種別	生育場所	分類	樹種	樹林分類	樹高	直径	概況	倒木危険度	線路設備への影響度	想定被災形態	対策案	優先度
10	90-1	003		右	10m	直線斜面	粘板岩	自然斜面	逆勾配斜面	樹群	スギ	人工林	25m	63cm	支障枝。スギの枝が架線に接触。架線被害の可能性あり。	AA	小	架線被害	剪定	中
15	89-4	005		左	8m	尾根型斜面	粘板岩	自然斜面	斜面中腹	単木	ケヤキ	自然林	17m	90cm	架線被覆。架線被害の可能性あり。	A	中	架線被害	剪定要	低
92	63-1	039		坑口周囲	5m	直線斜面	粘板岩 千枚岩	切土	のり腹	単木	不明	自然林	7m	14cm	15T(羽根山)入口、坑口上部の落葉広葉樹。根元に腐朽が見られる。	AA	大	倒木	伐採	高

(a) 坑口上部

(b) 根元の腐朽

なお、今回の調査で危険樹木として抽出された箇所が多くに対して伐採を対策として提案しているが、これは対象樹木の周辺に支えとなるような樹木がないこと、また、対象樹木の規模が大きく倒木が列車支障に直結すること等が理由である。鉄道近傍の樹木伐採は施工が非常に困難であるが、今回の調査結果を基に、優先順位をつけて確実に対策を進める必要がある。
