## 藤沢市の効率的な道路陥没防止手法の実践的研究 - 空洞モニタリング調査結果からの空洞潜在性の考察 -

ジオ・サーチ株式会社 正会員 ○藤井 邦男  
藤沢市道路河川部 北村 和利、中村 栄一  
同 上 畠山 瑠美子  
東京大学生産技術研究所 フェロー会員 桑野 玲子

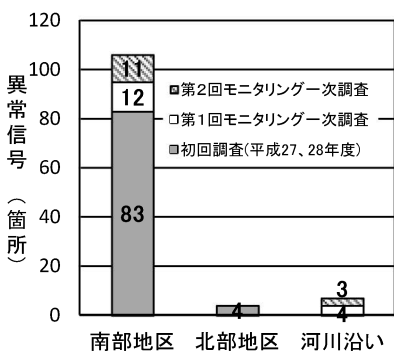
図-2 異常信号の箇所数

(1)異常信号の発生数の推移: 初回調査(平成 27、28 年度)、第 1 回および第 2 回モニタリング一次調査の各時点で新規に発見された異常信号の箇所数を図-2 に示す。南部地区では第 1 回モニタリングで 12 箇所、第 2 回モニタリングで 11 箇所の新規異常信号が確認され、同様に河川沿いでは第 1 回モニタリングで 4 箇所、第 2 回モニタリングで 3 箇所、北部地区ではモニタリング調査での新規異常信号は確認されなかった。南部地区において、初回調査での異常信号 83 箇所の約 3 割(28%)に相当する 23 箇所の新規分が 1 年間で発生したこ

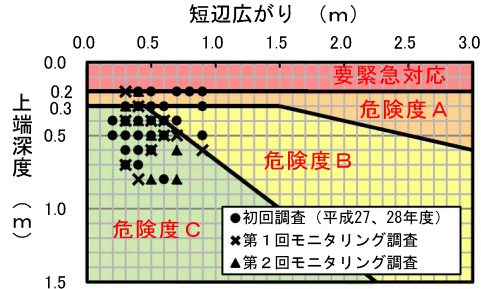
図-3 陥没危険度評価

(2) 異常信号の陥没危険度：調査で確認した異常信号は、空洞の発生深度や規模に応じて、陥没危険度が高い順から「要緊急対応」、「危険度 A」、「危険度 B」および「危険度 C」の 4 段階に分類整理される（図-3）。初回調査（平成 27、28 年度）、第 1 回および第 2 回モニタリング調査の各時点で新規に発見された異常信号の陥没危険度の割合を図-4 に示す。初回調査時の「危険度 C」の割合(63.2%)に対し、第 1 回および第 2 モニタリング一次調査時の「危険度 C」の割合が高く(第 1 回:75.0%、第 2 回 78.6%)なっていることが分かる。その一方で、初回調査から 1 年間で「要緊急対応」が 3 箇所発生しており、迅速な開削補修が実施された。開削時の目視確認から、空洞の発生原因は下水道管継手部のモルタル充填不足(1 箇所)、他工事で下水道管を破損させた際の粗雑な補修跡(2 箇所)に起因していることが判明した。また、地盤条件として細粒分の多い砂質土であることが共通していた。
