### H28.8 北海道豪雨災害における国道 274 号日勝トンネル付近での土石流発生状況

株式会社ドーコン 正会員 ○宮田 善郁 山 真典  
国土交通省 北海道開発局 帯広開発建設部 守田 穂人

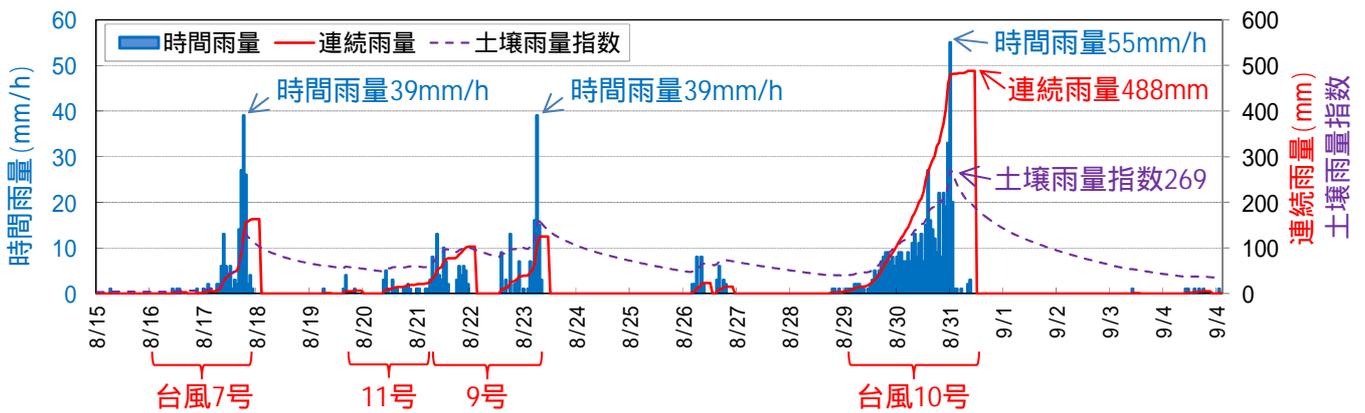
土石流発生前後の降雨状況（日勝峠雨量観測所の観測雨量より作成）を図 1 に示した。当該地では、8 月 16 日～23 日の約 1 週間に台風 7 号、11 号、9 号による大雨が降り、その約 1 週間後に再び台風 10 号による大雨が降った。図のとおり、土石流が発生した 8 月 31 日の雨量は、連続雨量 488mm、最大時間雨量 55mm/h であった。これら雨量は共に観測史上 1 位であり、特に、連続雨量 488mm は 2 位の 220mm を大きく上回る雨量であった。

図 1 土石流発生時の降雨状況（日勝峠雨量観測所の観測雨量データより作成）

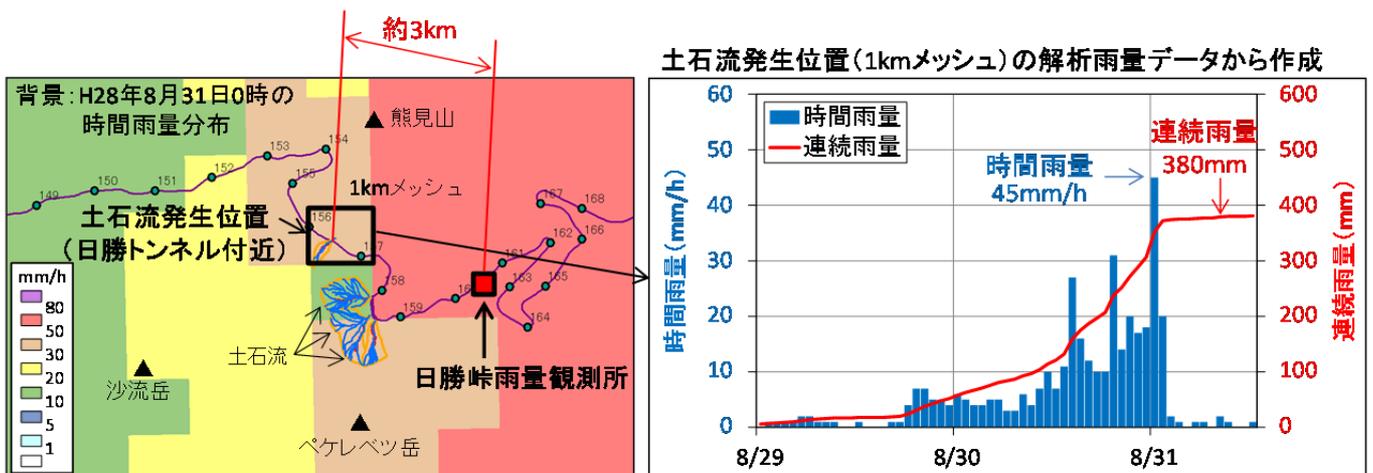
レーダー・アメダス解析雨量データから作成した土石流発生位置(1km メッシュ)の降雨状況を図 2 に示した。図のとおり、土石流発生地点の雨量は連続雨量 380mm、最大時間雨量 45mm/h と日勝峠雨量観測所で観測された雨量よりも約 2 割少ない雨量であった。

図 2 土石流発生位置における土石流発生時の降雨状況（解析雨量より作成）

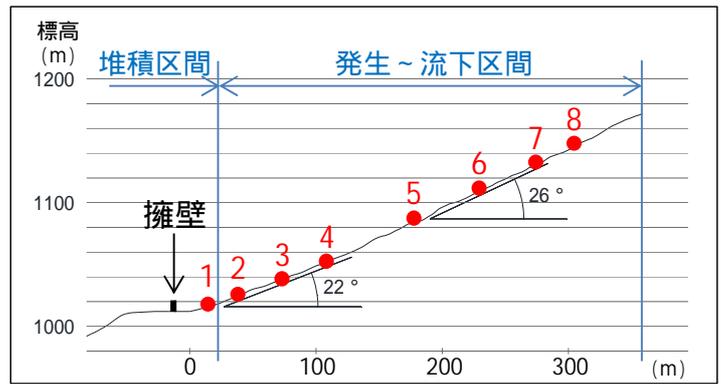
土石流発生原因を特定するための現地調査を実施した。図3に、土石流渓流の河床縦断面図を、図4に土石流渓流の状況を示した。図にはそれぞれ河道断面調査を実施した位置(8箇所)を示した。

土砂堆積状況より、堆積厚は平均1.5m、流出土砂量は約1,800m<sup>3</sup>と推定された。

図3 土石流渓流の河床縦断面

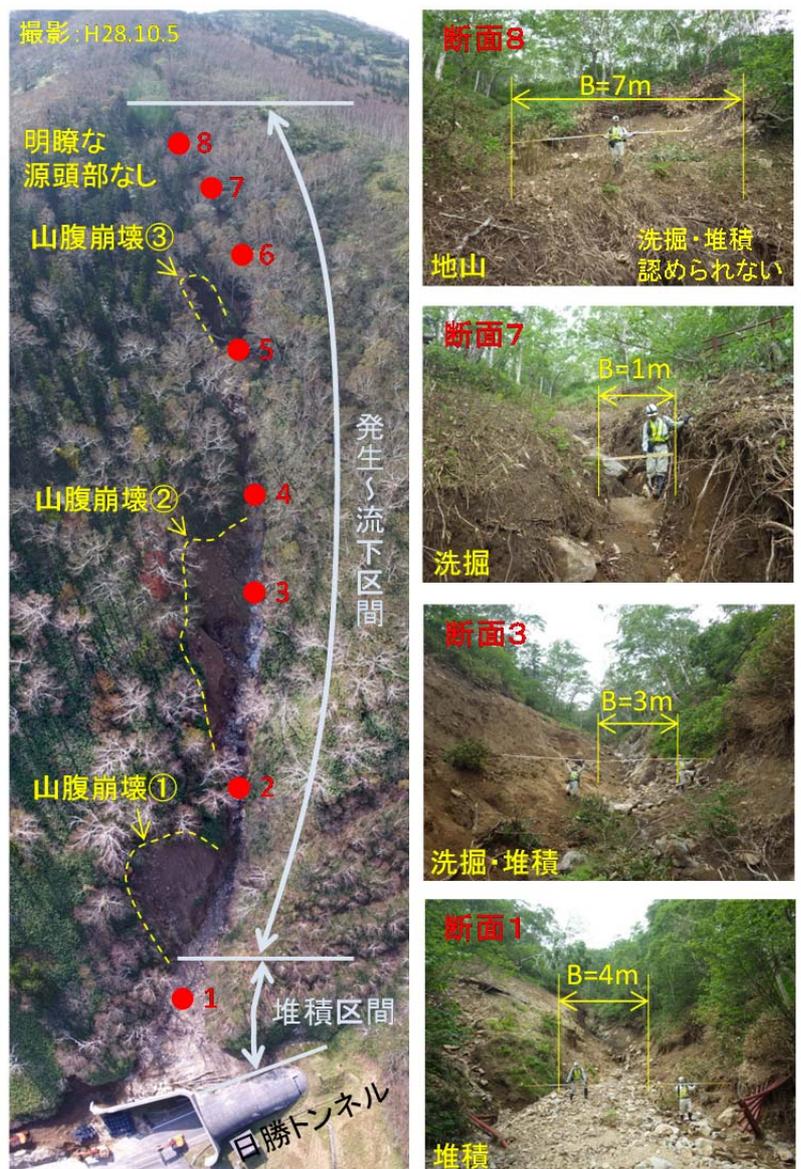
発生～流下区間では、渓流沿いの3箇所では山腹崩壊が発生していた。山腹崩壊とは、斜面脚部が洗掘されたことによる表層崩壊であった。山腹崩壊は、渓流脇のすり鉢状地形(旧崩壊跡)が今回降雨で表層崩壊したものであった。

山腹崩壊より上流の断面6、7の渓岸では、河川水により両岸や河床が洗掘されている状況が認められたが、その量はそれ程多くないと推定された。断面8では、両岸及び溪床に草木が繁茂したままの状態にあり、上流からの河川水が流下した痕跡は認められたものの、洗掘や堆積が発生した状況は認められなかった。これより、流出土砂は、断面8より下流で発生したことが分かった。

図4 土石流渓流の状況
