高水位盛土に実施した水抜きボーリング工の効果検証

(株)ネクスコ東日本エンジニアリング 正会員 ○伊勢谷真樹
 (株)ネクスコ東日本エンジニアリング 鈴木 貴志, 倉持 典幸
 (株)ネクスコ東日本エンジニアリング 渋谷 正浩
 東日本高速道路(株) 関東支社 阿部 将也
 (株)ネクスコ東日本エンジニアリング フェロー 永井 宏

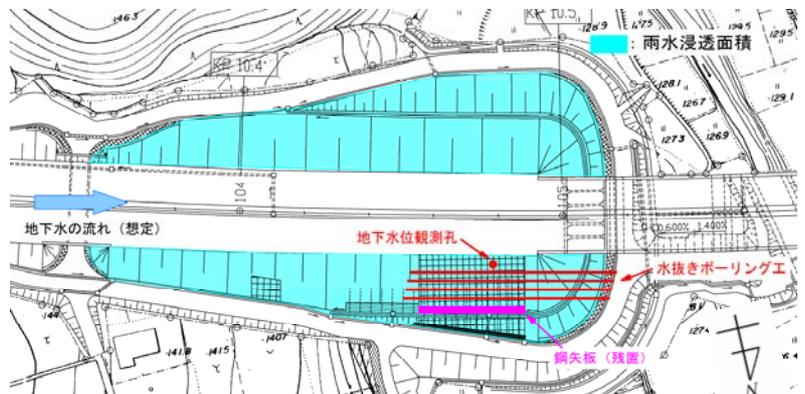
図-1 対象盛土平面図

効果検証を実施した盛土の平面図を図-1 に示す。当該盛土は、2007年9月の台風による豪雨により、のり面崩落が発生した盛土である。盛土材料は平均 N 値 6 程度の礫混り粘性土であり、復旧工事で設置された鋼矢板が復旧後も抑止効果を期待されて残置されている。復旧工事後の水位観測結果では、地下水位が高い

状態が見られたが、これは鋼矢板の残置により地下水がせき止められていることが原因と考えられることから、鋼矢板の背面から排水するために水抜きボーリング工の施工を行った。水抜きボーリング工の施工後、排水孔からは常時湧水が確認されたことから、効果検証として地下水位の観測と共に湧水量の観測も実施した。

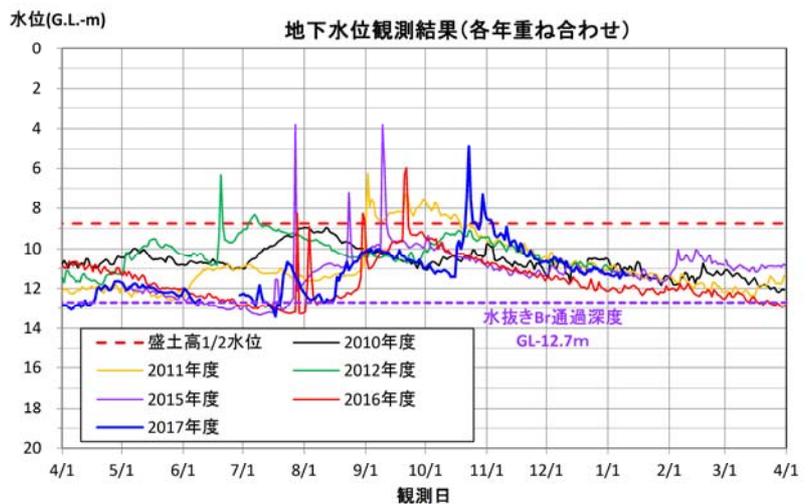
図-2 地下水位観測結果

地下水位観測結果を図-2 に示す。地下水位観測は 2010 年度から実施しており、対策前 (2012 年度以前) と対策後 (2015 年度以降) を重ね合わせて示している。

地下水位観測結果より、6 月から 9 月における水位において、施工前の水位より施工後の水位が低下している。また、対策後の水位低下ラインが水抜きボーリング工の通過深度と同程度である。以上より、6 月から 9 月における降水量が多い時期については、浸透した雨水等が水抜きボーリング工によって効果的に排水されていることが推察される。

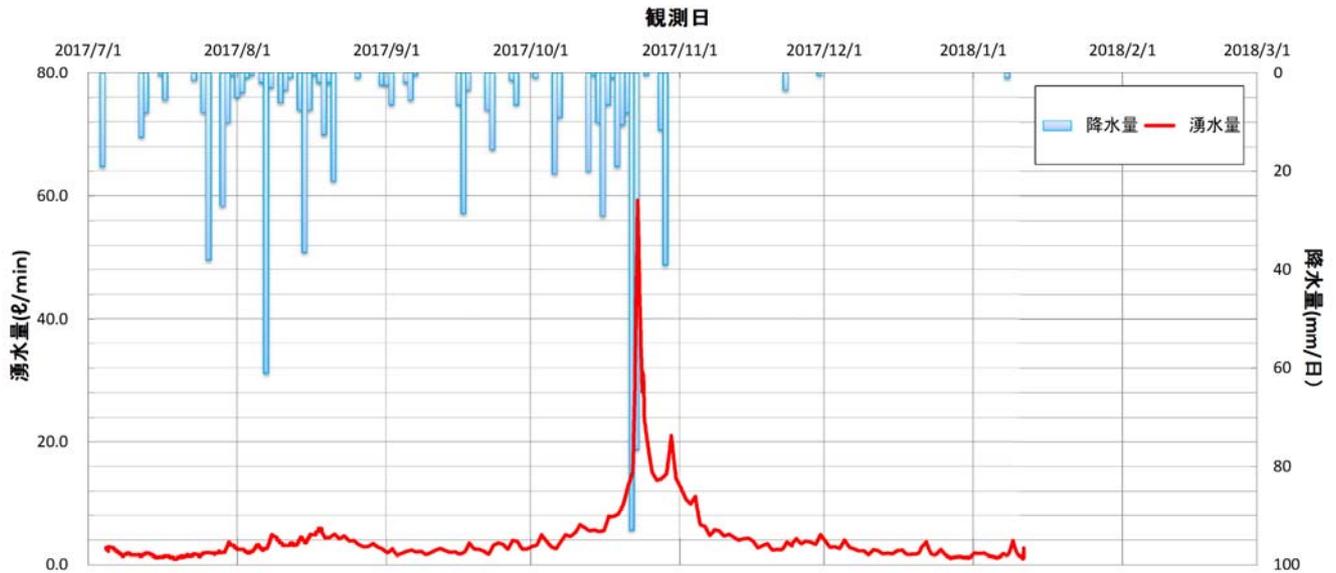
図-3 湧水量観測結果

湧水量観測結果を図-3に示す。湧水量の観測は2017年7月より観測を開始しているが、観測期間中は常時湧水を確認している。これは当該盛土には常時地下水が流入していることを示している。また湧水量の変動は地下水位変動(図-2 2017年度)と類似しており、降雨により地下水位が高くなると湧水量が増加している。以上より、流入してきた地下水や降雨により浸透した雨水は水抜きボーリング工によって効果的に排水されていると考えられる。

高水位盛土に実施した水抜きボーリング工の効果検証のために、地下水位観測及び湧水量観測を実施した。その結果一定の排水効果の向上が確認できた。また当該盛土への水の供給源は流入してくる地下水が主体と考えられることから、更なる排水対策として地下水の流入側への対策が有効であると考えられる。
