## ライニング補修した伏びの破損に伴う盛土変状およびその対策

東日本旅客鉄道(株) 正会員 ○青木 龍輔  
 東日本旅客鉄道(株) 正会員 白柏 秀章  
 東日本旅客鉄道(株) 高橋 京

上越線 越後川口・小千谷間 218k800m 付近に位置するライニングによる補修済みの線路下横断水路管（以下“伏び”と称す）が破損し、盛土に変状が発生した。本稿では当事象に対する、伏び内視調査、応急対策、恒久対策および類似調査について報告する。

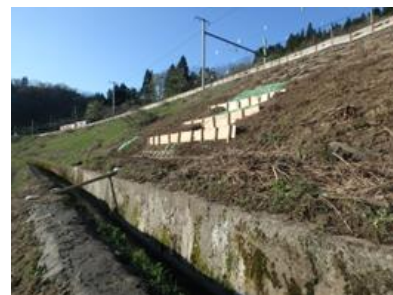
写真 - 5 応急対策の状況

当該箇所の伏びは破損していることが推測されたため、流水が変状を助長させることを懸念し、恒久対策完了まで呑口部で水をポンプアップし、切回しを実施することとした。盛土の沈下箇所は、植生土のうと木製の杭・横矢板を併用して埋戻しを行い（写真 - 5）、のり肩のバラスト止め傾斜とのり尻の土留壁き裂については、計測監視を実施した。

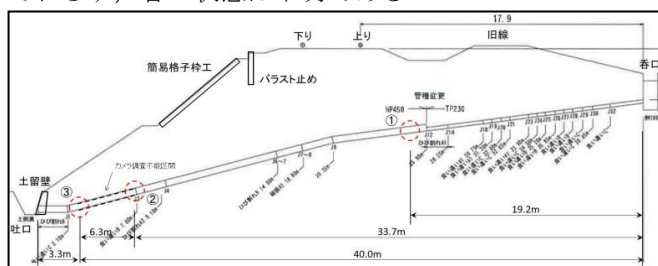
図-2 伏び変状箇所 断面図

当該伏びにカメラを挿入し、破損状況の調査を実施した(図-2)．呑口から 19.2m の位置で管天端に開口状態の破損が確認された(写真-6)．その開口箇所から外側の既設コンクリート管の内壁が認められ、ライニング施工時に当該箇所までモルタルが充填できていなかったことが確認された．呑口から 33.7m の位置で、流下物等により管内は閉塞されており(写真-7)、呑口から 40.0m (吐口から 3.3m) の位置で上方に管内側に押し出された形状の変状があり(写真-8)、ライニングが破損し、盛土内の地下水の侵入が確認された．

呑口から 33.7～40.0m の間は、カメラ調査を実施できておらず、管の状態は不明である．
