### 地下水位の高い高盛土の変状対策事例とその効果

西日本高速道路エンジニアリング中国(株) 正会員 ○多田 周平  
 西日本高速道路エンジニアリング中国(株) 正会員 柳迫 新吾  
 西日本高速道路(株) 板清 弘

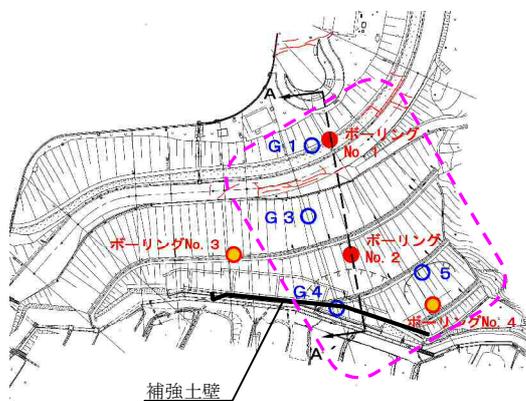
図-2 平面図

富海 PA において、平成 16 年 10 月には盛土園地部に、12 月には側道にクラックが発生した。その後、変位は少しずつ進行し、擁壁の沈下や盛土のり尻部の補強土壁工の壁面の倒れも発生したため、平成 22 年から GPS 観測、平成 25 年には追加土質調査を実施した。

当該のり面の現状変位を把握するため、図-2 に示す箇所において GPS 観測、パイプ歪観測および地下水位観測を実施した。

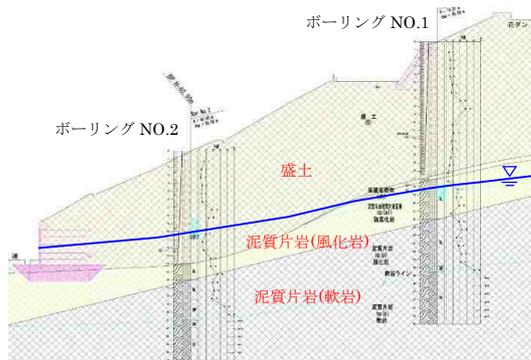
図-3 A-A 断面図

建設時の施工記録からは、地山のトレンチ掘削後に短時間で地下水が湧いてくること確認されており、建設当時より盛土付近の地山地下水位が高かったことが推測される。次に、盛土および地盤の土質・地質を確認するため、ボーリング調査を図-2 に示す 4 カ所で行った。その結果、図-3 に示すように盛土下の地山は泥質片岩が分布しており、下層数 m は N 値 50 以下の風化部で、さらにその下部に軟岩が分布していることを確認した。なお、地下水位は地山の風化部から盛土下部に分布していた。

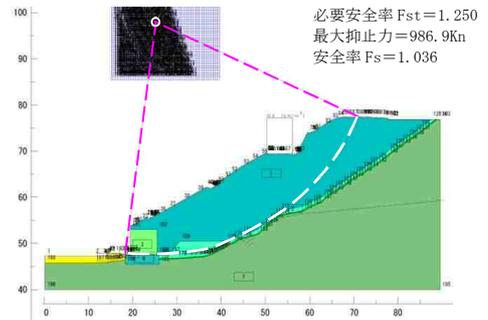
図-4 解析断面図(最大抑止力円弧)

各観測結果より、パイプ歪量は月 100 $\mu$  未満と少ないものの、GPS による変位量が断続的に増加傾向であったため、現地踏査及びボーリング調査からすべり層を地山風化層と軟岩層の境界付近であると推測し、安定解析を行った。その結果、常時で 1.25、地震時（レベル 1）で 1.0 の安全率を確保できていない結果であった。図-4 は、最大抑止力（986.9 kN）円弧の解析断面図であり、その安定性照査結果は、表-1 のとおりである。

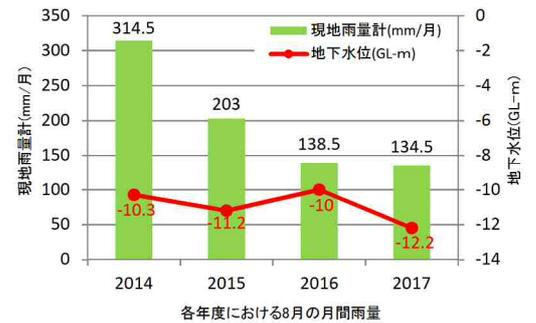
図-6 地下水位の比較

地下水排除対策は平成 29 年 7 月末に完了し、集水井の施工時では、集水ボーリング掘進中に大量の湧水を確認した。地下水位の低下効果について平成 29 年 8 月の平均地下水位を確認した結果、図-6 に示す様に、同程度の月間降雨量であった平成 28 年に比べて約 2m 低下していた。また図-7 に示す様に、集水井施工前と施工後において同程度の降雨があった場合の地下水は 2.5 倍程度の速度で低下しており、効果的に地下水が排除されていることを確認した。なお、GPS 等の変位については、施工後より間がないため評価できていない。
