## カルバートのひびわれと発生要因や進展可能性に関する事例整理

国立研究開発法人土木研究所 正会員 ○稲垣 由紀子 正会員 東 拓生  
正会員 佐々木 哲也

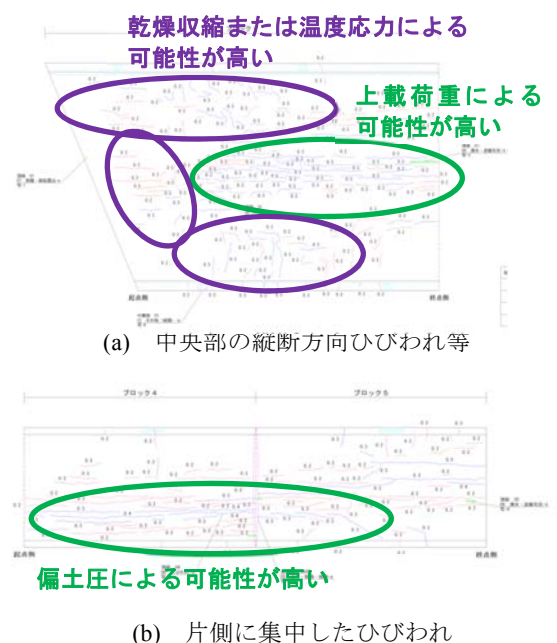
頂版のひびわれの主な発生パターンとして、縦断方向のひびわれが中央部に多数見られたもの（図-1(a)）、片側に集中して見られたもの（図-1(b)）のほか、中央部から坑口付近まで全体にわたり方向や幅、長さの多様なひびわれが不規則に見られたもの（写真-1、図-1(a)）があった。

縦断方向のひびわれ（図-1(a)および図-1(b)）は、対象とした101事例のうち27事例（26.7%）で見られ、概ね土かぶりが2.5m以下または7m以上の事例であった。これらの事例では、土かぶりが7m以上の一部の事例を除き、カルバートの上部は道路となっていた。発生要因は土かぶりが2.5m以下の事例では主に活荷重、土かぶりが7m以上の事例では主に上載土圧と、上載荷重の影響が考えられる。また、縦断方向のひびわれでも、図-1(b)のように幅員方向の片側に集中して見られた事例では、斜角を有する、坑口の形状が非対称、

図-1 頂版のひびわれの例

カルバートが斜面の下を通るなどの条件に該当し、偏土圧の影響があったと考えられる。

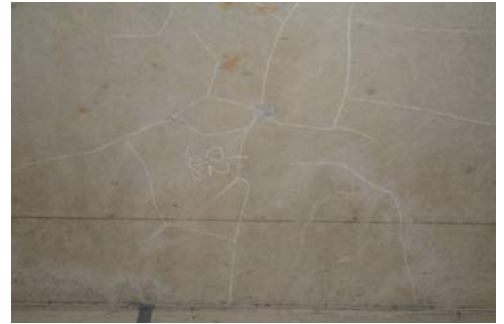
その他、大部分の事例で発生位置や方向、発生しやすい条件に明確な傾向の見られないひびわれが多数見られた(写真-1)。これらは、温度応力または乾燥収縮による可能性が高いと考えられる。

写真-1 頂版の不規則なひびわれの例

温度応力または乾燥収縮  
による可能性が高い

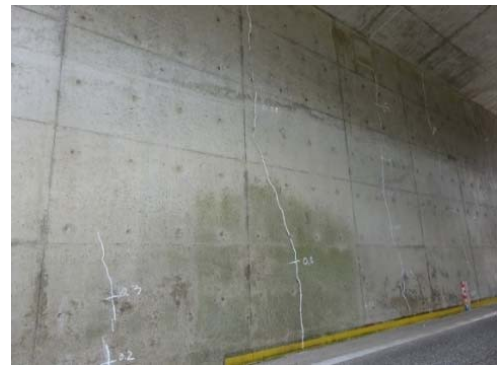
側壁のひびわれは対象とした 101 事例のうち 75 事例(74.3%)で見られたが、75 事例のほぼ全てで見られたのは、底版から立ち上がるまたは頂版から下方に向かう鉛直ひびわれで、数 10cm ないし 2～3m 程度の間隔で発生したものが多かった(図-2 および写真-2)。これらは、コンクリートの温度応力または乾燥収縮によるひびわれと考えられた。

写真-2 側壁の鉛直方向ひびわれの例

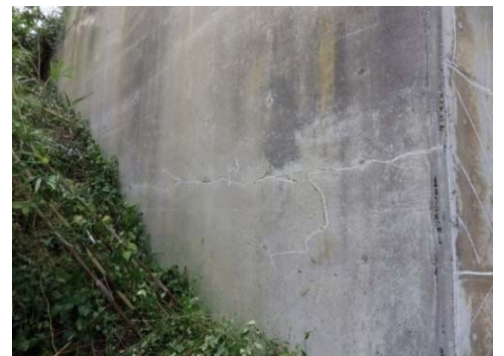
坑口のウイングのひびわれは対象とした 101 事例のうち 46 事例(45.5%)で見られたが、ほとんどが乾燥収縮によるものと考えられるものであった(写真-3)。一部にアルカリ骨材反応によるものもあり、亀甲状でひびわれの付近に錆汁の跡が見られた(写真-4)。

写真-3 乾燥収縮による  
ウイングのひびわれの例

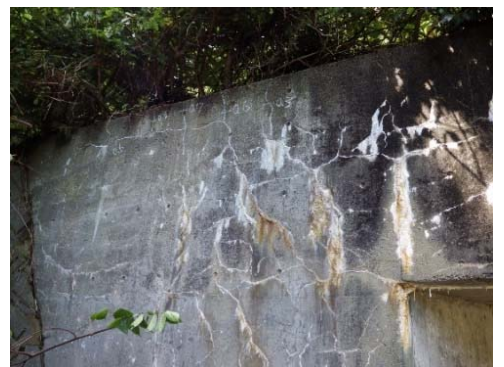
写真-4 アルカリ骨材反応による  
ウイングのひびわれの例
