## 京都南禅寺水路閣橋脚基礎ひび割れ変状と現状の課題

一財)地盤研究財団；日本イコモス地盤遺産小委員会 正会員 ○岩崎 好規  
 村上興業 正会員 福本 和正  
 関西大学 正会員 小山 倫史

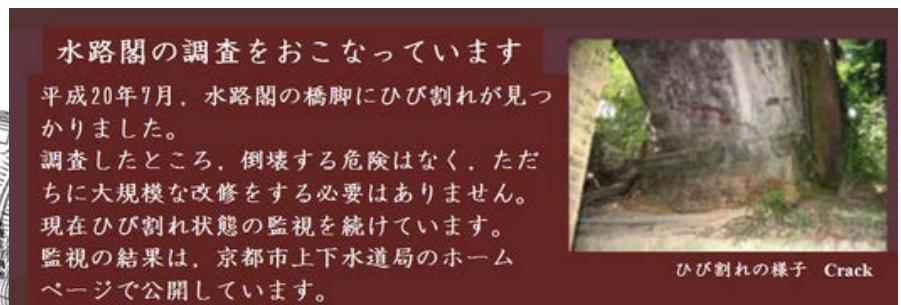
図 1 現場にある上下水道局の立看板

2017 年の春、久しぶりに南禅寺水路閣を訪れると、京都市下水道局の立看板があり、橋脚にひび割れが入っている調査中であるという状況が書いてあった。京都市水道局の HP 上で公開されている情報によれば、京都南禅寺の水路閣は、橋脚に亀裂が発見(2008)され、(財)建築研究協会による原因調査等が実施された。その結果は水路閣改修調査検討委員会(委員長 石田潤一郎 京都工繊大学教授)で検討(2010/1/29, 2011/3/15)された。しかし、原因が特定できないまま、H24 年度水路管理計画が作成(2012)され、調査および観測測量が継続実施(キクチコンサルタント)された。

図 1 に立看板、図 2 に地形図および水路閣の位置、図 3 に周辺の活断層図(産総研による)(枠は図 2 の範囲を示す)、図 4 に立面図(亀裂橋脚の位置を矢印で示す)を示した。図 1 に示した水路閣の西側の橋脚は北東側から見た時の写真となっている。図 2 に示した現地の地形を見れば、南側には斜面があり、北側は開放平坦地となっている。本橋

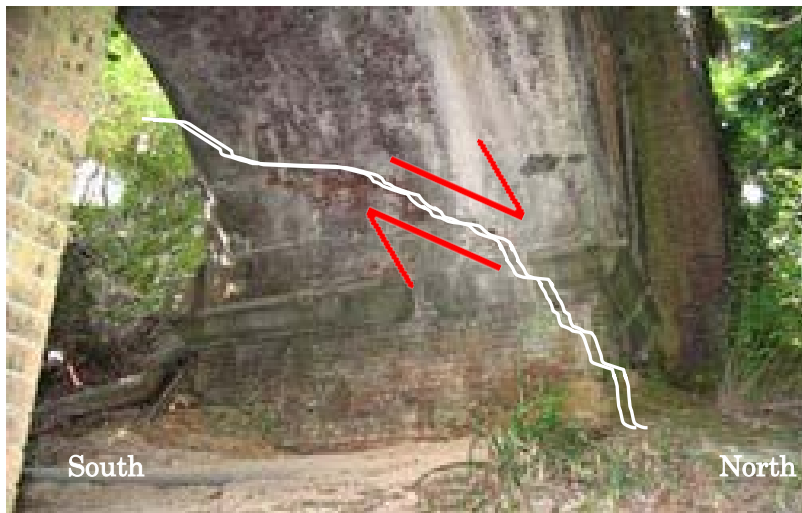
図 5 橋台に見られる亀裂の状態

台を北側から見た状態を図 5 に示した。亀裂の状態がよくわかるように、亀裂線を示したが、亀裂は水平に開いており、相対的に橋台の下部の方が上部に対して、北から南に変位している。

しかし、調査結果からコンサルタントの導きだした(定期報告会(2015))亀裂の発生原因による亀裂の変位モードは、図 5 に示した現場の変形モードと矛盾している。さらに、事業者が作成した H27 管理計画書(2015)では、このコンサルタントの間違った発生原因を基礎認識としている。南側からの土圧による亀裂は、検討委員会で試算され、亀裂の変形モードが異なることが指摘され、亀裂の原因が特定できないままとなっていた。コンサルの解釈は、現場の変位などを考慮することなく、架空の設定で、裏付ける事実が真逆である。

このまま、コンサルの導いた誤った原因の機構状態の認識が継続すると、水路閣の保全是危うい。亀裂の発生原因の特定を速やかに行い、適切な対応策の実施が必要であると結論されよう。

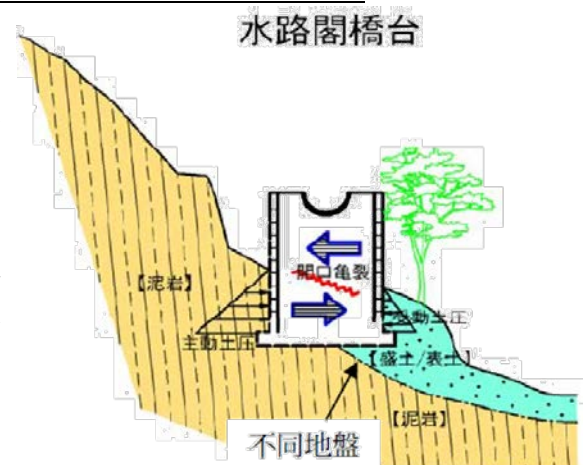
図 5 コンサルタントによる総括解釈図

「水路部西側橋台部：当橋台部は、山側と谷川で作用土圧が異なる(偏土圧である)こと、基礎部が不同地盤となっていることから、亀裂の発生はこれらに起因するところと大きいと判断している。」として図 5 を示している。
