谷埋め盛土に構築したカルバートボックスの変状に関する一考察

株式会社ネクスコ・エンジニアリング東北 正会員 ○松崎孝汰
 東日本高速道路株式会社 東北支社 葛西 優
 東日本高速道路株式会社 東北支社 畠山剛一
 東日本高速道路株式会社 東北支社 正会員 長尾和之
 株式会社ネクスコ・エンジニアリング東北 正会員 澤野幸輝

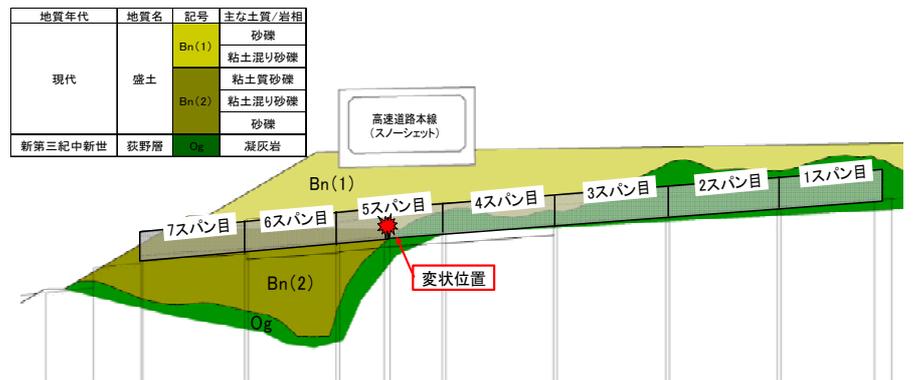
図-2 カルバートボックス縦断方向の推定地質断面図

当該地は、旧谷部を埋め立てた道路盛土内を水路カルバートボックスが横断しており、その上位には高速道路本線(スノーシェット)が交差する(図-1)。当谷部は、新第三紀中新世の荻野層の凝灰岩(0g)を基盤とし、現地発生土(Bn(1), Bn(2))にて盛土されている。なお、基盤面は旧谷地形の影響を受けており、横断的に複雑な形状を示している(図-2)。

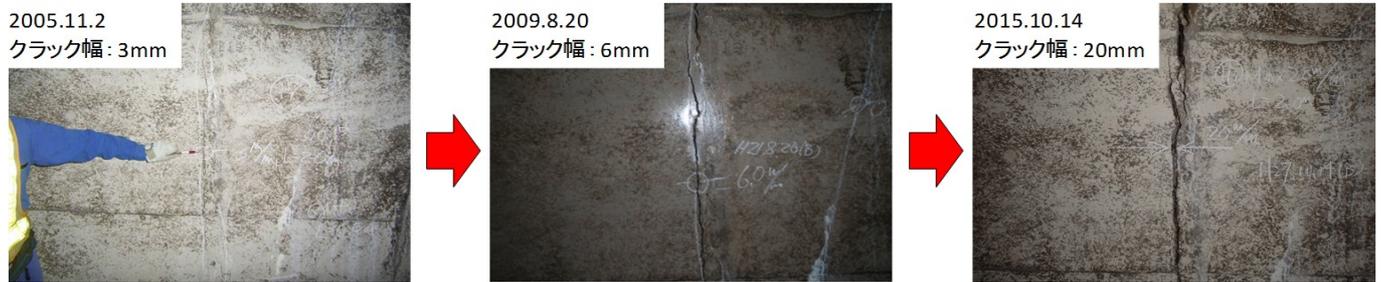
写真-1 側壁部クラック変状進行状況

その後、2009年8月の定期点検で3mm、2015年10月の定期点検で14mmのクラックの拡張が発生しており、約10年間で17mmのクラックの拡張が確認された（写真-1）。

そのため、2016年6月よりクラック幅の計測を開始し、2017年6月までに頂版部で2mm、側壁部で1mmのクラックの拡張が生じており、0.8mm～2.3mm/年程度の速度でクラック拡張が進行している。

カルバートボックス躯体のひび割れ位置は、地山と谷埋め盛土の境界に集中することから、盛土の体積圧縮に伴い生じた不同沈下による沈下差が誘因と考える。なお、カルバートボックス側壁部のクラックの拡張速度は、2005年～2009年で0.8mm/年、2009年～2015年で2.3mm/年、2016年～2017年で1.0mm/年であり、現在においても収束していない。そのため、今後も盛土の体積圧縮および軟質化は継続すると考えられ、水路の変形や盛土天端を通過する高速道路本線（スノーショット）の沈下が進行し、路面の平坦性の欠如および盛土体の不安定化が懸念される。

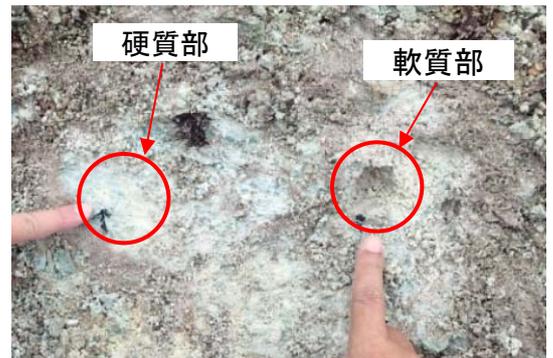
写真-2 露頭観察結果

盛土材の発生源となった切土区間に存在する露頭では、荻野層の緑色凝灰岩が確認でき、緻密で硬質な溶岩片と粘土化し軟化した軽石に大別できる（写真-2）。

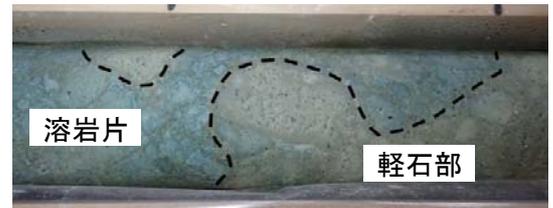
写真-3 ボーリングコア状況

ボーリング調査結果より採取した盛土材でも同様であり（写真-3）、これらにはイライトが含まれていた。イライトはスメクタイトが続成作用変化したものであるということが一般的に知られているが、膨潤性は低い。硬質部はスレーキング率が1.1%と小さい結果であったが、軽石部は泥濘化し軟質な粘土状を呈している。

ボーリング調査結果より、当該盛土は荻野層の緑色凝灰岩を起源とした盛土材を使用しており、いわゆる脆弱岩盛土であった。また、ボーリングコアに残る硬質な礫分はスレーキング率が1.1%と低く、スレーキングの進行による体積圧縮は小さい可能性が示された。しかし、軽石部は泥濘化し非常に軟質であることから盛土体内の軽石部が経年的に細粒化したために盛土体の体積圧縮が発生したと推測する。
