## 阿蘇カルデラで発生した陥没や亀裂と地中管路の被害の関係

東京電機大学 フェロー会員 安田 進  
 東京電機大学 正会員 石川 敬祐  
 東京電機大学大学院 学生会員 ○野村 勇斗

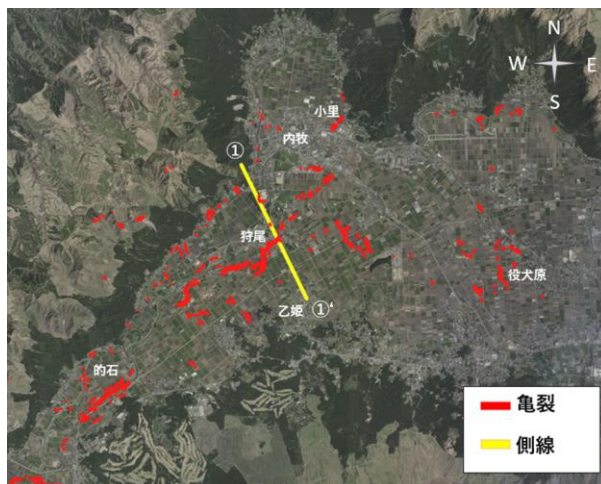
2016 年熊本地震により阿蘇カルデラ内に帯状の陥没(グラーベン)が発生した。陥没は深いもので 1.6m 程生じた所もあり、これに伴う亀裂を含めて図 1 に示すように阿蘇谷の広い範囲で亀裂が発生した<sup>1)</sup>。陥没が発生した箇所では家屋のギロチン状の変形や、基礎が強いものは窓ガラスも割れず傾いた。また、そこでは道路も陥没し、敷設してある上下水道の管路やマンホールが被害を受けた。このような被害に対し、筆者達は科研費の補助を受けて種々の調査を行ってきている<sup>2)</sup>。その一環として陥没と上下水道の被害の関係に関して調べてみた。

図 1 阿蘇谷で発生した亀裂(国土地理<sup>1)</sup>による)

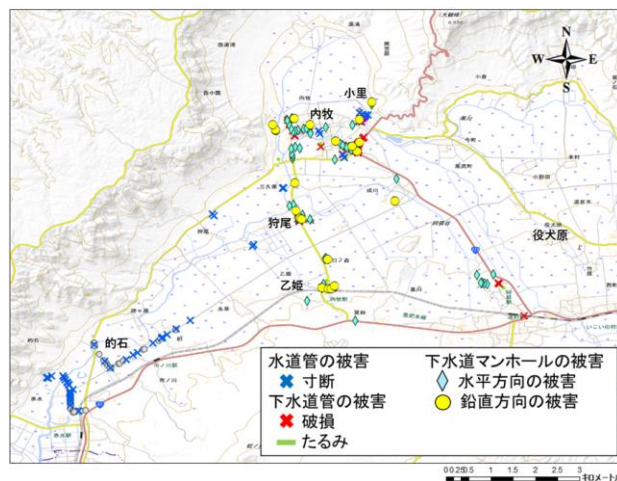
このように被害の種類を分けてプロットしたのが図 2 である。これを図 1 と比較すると、まず、亀裂が多く発生した狩尾、内牧、小里、的石地区では上・下水道の被害も発生していることが分かる。

図 2 上・下水道の被害発生箇所

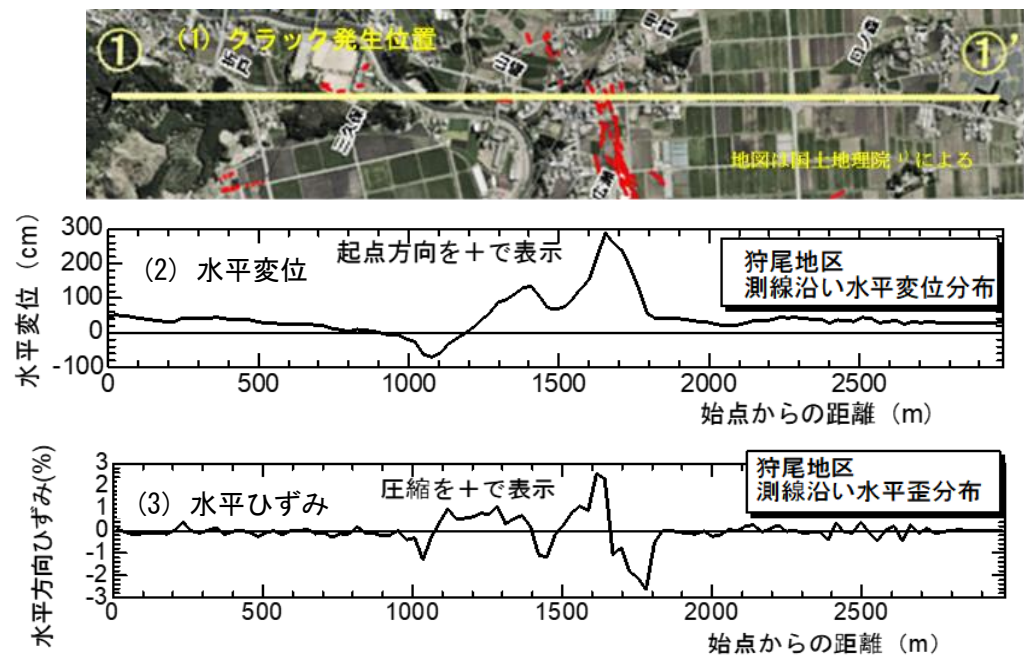
たのが図3である。  
この測線上では  
1650m 前後で幅 50m  
に渡って陥没が発生  
したが、丁度この付  
近で図中左向きの大  
きな変位が発生し、  
水平方向の大きな引  
張りひずみも発生し  
ている。

図3 狩尾地区のクラック発生箇所と水平変位・ひずみ分布<sup>2)</sup>

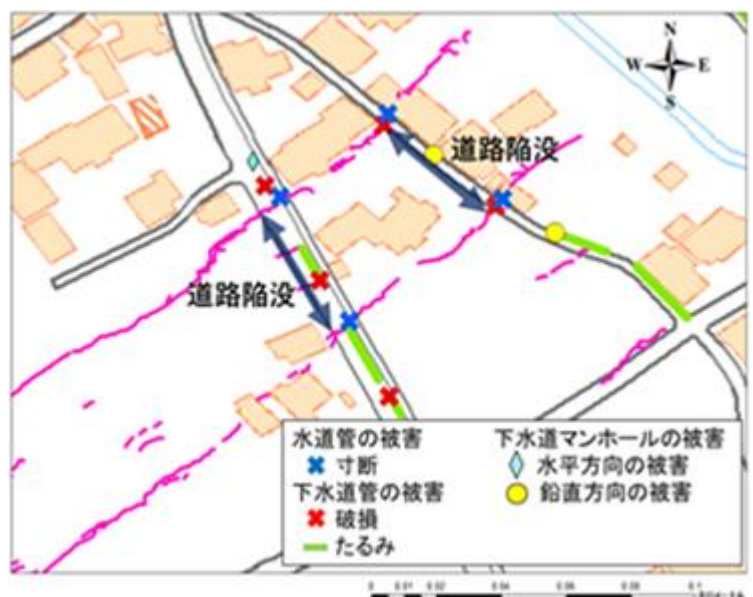
そこで、この陥没  
発生箇所の前後の約  
200m の区間におい  
て、陥没発生箇所と  
上・下水道の被害発  
生箇所を重ねて描い  
てみると図4となる。

矢印で示した区間が道路の陥没区間であり、深  
さ約 1.6m、幅は 50m 程の地盤の陥没が発生した。  
水道管の被害はこの陥没区間の両端で発生し、  
下水道管は陥没区間および近接した南側の区域  
で破損やたるみが発生している。マンホールは  
陥没に伴って沈下したようであるが、さらに陥  
没区間に近接した北側では水平方向(躯体の破  
損全周)の被害も発生している。

図4 狩尾地区の上・下水道被害と陥没発生箇所
