# 表層軟弱地盤上における盛土沈下量の推定と観測報告

東鉄工業(株) 正会員○川辺 大輔※1 東鉄工業(株) 酒谷 直行※1  
 東鉄工業(株) 菅野 満 ※1 東鉄工業(株) 大泉 済 ※1  
 宮城県名取市 高橋 誠 ※2 宮城県名取市 横瀬 裕貴※2

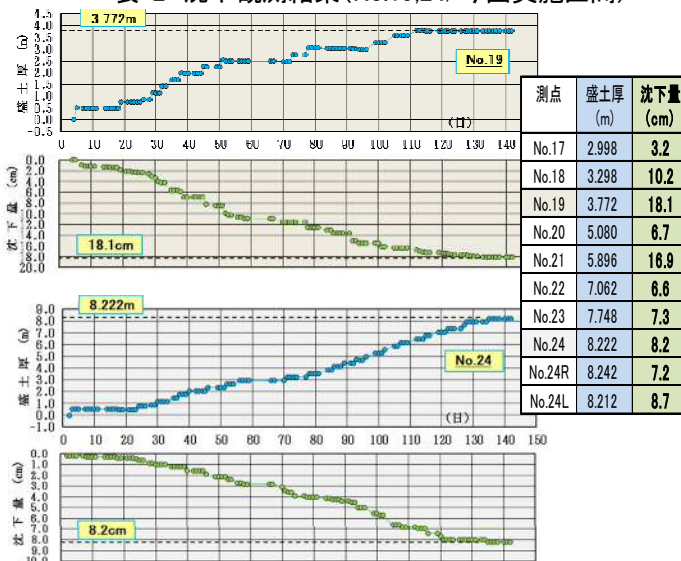
表-2 沈下観測結果(No.19,24/今回実施区間)

1)沈下管理 : 測点ごとに沈下板を地盤面に設置した。沈下量が最も大きいNo.19, 設計検討断面No.24の沈下観測グラフおよび今回実施区間の観測結果を表-2に示す。No.24解析結果  $S_f=69.7\text{cm}$  に対し、観測値は8.2cm、今回実施区間での最大沈下量はNo.19の18.1cmであった。

今回実施区間の沈下量は、解析値に比べ観測値の方が小さく、予測と実際の挙動に開きが見られた。また、測点間の差異も大きかった。軟弱土層の層厚等設計と実際の相違および層厚の不均一さによるものと思われる。

No.26以降の残区間では、動態観測結果から得られた情報をフィードバックすることで、ある程度の沈下挙動を予測し、変位杭にも注視しながら、必要に応じて押え盛土・プレロード盛土撤去等の対策を講じていきたい。
