明治以降の土木史跡のコンクリート・石材・煉瓦の強度

防衛大学校 因幡裕・正垣孝晴

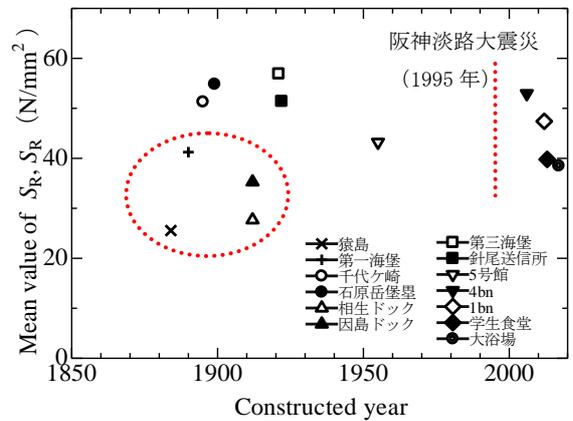
図-2 コンクリート強度と建設年の関係

コンクリートの対象施設と S_R を表-2に示す。 \bar{S}_R , σ , V は、それぞれ S_R の平均値、標準偏差、変動係数を示す。図-2は、表-2に示す S_R を建設年に対してプロットしている。コンクリートの場合、1打による S_R はコンクリート内部の強度を過少評価するので、図-2の S_R は、先に提案した方法を用いて6打から推定したコンクリート内部の強度をプロットしている。第1海堡(+), 猿島(x), 因島(▲), 相生(△)は、測定箇所が脆弱な部材(+, ▲, △)であり、風化の進んだ施設の一部(x)であったことが、低めの \bar{S}_R を示した理由である。これらを除いたプロットは、右下がりの傾向があり、古い年代の施設のコンクリートの \bar{S}_R が大きい。図-2には阪神淡路大震災の発生年(1995年)に破線を描いているが、構造体としての設計

変更は、コンクリート材料には及んでいないことが分かる。

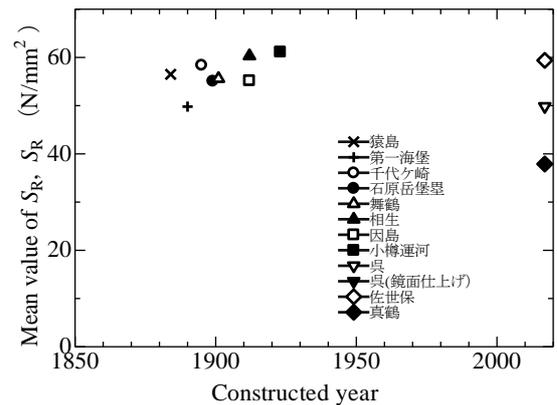
図-3 石材の強度と建設年の関係

石材の \bar{S}_R の統計量と、これら石材の建設年に対する \bar{S}_R を、それぞれ表-3 と図-3 に纏めた。石材は、表-3 に示すように安山岩 (Andesite)、花崗岩 (Granite)、砂岩 (Sand stone) に分類されるが、真鶴 (◆) を除き建設年に関係なく同等な \bar{S}_R と判断される。真鶴 (◆) は、産地の原石として測定した凝灰質安山岩を含むために \bar{S}_R が小さい。建設資材として成形された石材の \bar{S}_R は、同等である。呉の花崗岩 (▼) は、鏡面仕上げされている。RHTのプランジャーの先端は局面であるが、普通仕上げの石表面は、打撃により表面の凹凸が潰れ、平滑化する過程でプランジャー先端部と石の接触面積が増すことで、 \bar{S}_R が大きくなることに起因している。その結果として、 V_{S_R} が20%から3%程度に小さくなる。この石材は、戦艦大和を建造した旧呉海軍工廠の造船ドックの記念碑の前面と側面(鏡面)である。
