## 河川氾濫により洗掘を受けた構造物基礎部の本復旧について

東日本高速道路(株) ○正会員 大久保 湧生  
東日本高速道路(株) 非会員 高橋 昌也

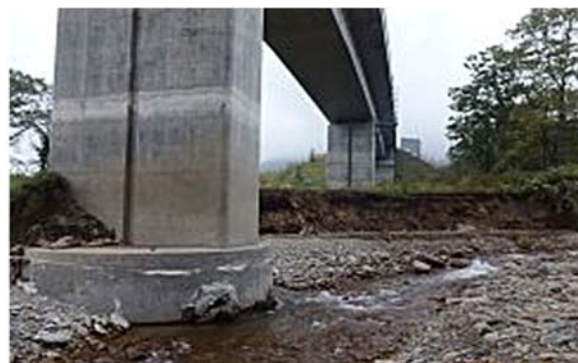
上述の異常気象の中、道東道と交差する河川においては、豪雨により増水したことで河川が氾濫し、構造物基礎前面にある土砂が流出した。また、河床が大きく削られたこともあり、橋梁下部工のフーチング基礎やケーソン基礎の一部が露出する事象(写真-1)が発生した。

写真-1 洗掘を受けた構造物基礎

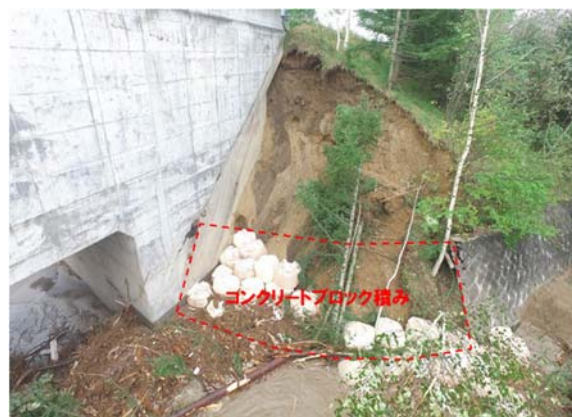
豪雨により氾濫した小林川(上川郡清水町を流れる十勝川水系佐幌川支流の一級河川)と道東道の交差箇所である小林川橋では、構造物基礎前面にある土砂が流出するとともに、橋台部のコンクリートブロック積みも洗掘を受け、流出する事象も発生していた。(写真-2)

写真-2 洗掘箇所拡大

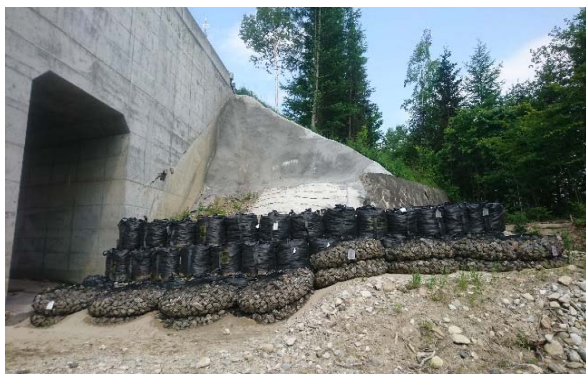
応急対策後の平成29年度は、9月18日に台風18号が北海道に接近し、連続雨量99.5mmを観測したが、洗掘の被害拡大は見受けられなかった。このため応急対策としては有効であったと考えられる。

写真-3 応急対策後状況

応急対策は、耐候性大型土のうによる洗掘防止とし、更に大型土のう前面に袋型根固めを設置することで、河床を削る作用が発生した場合においても、不陸に追従できるような措置を施した。(写真-3)

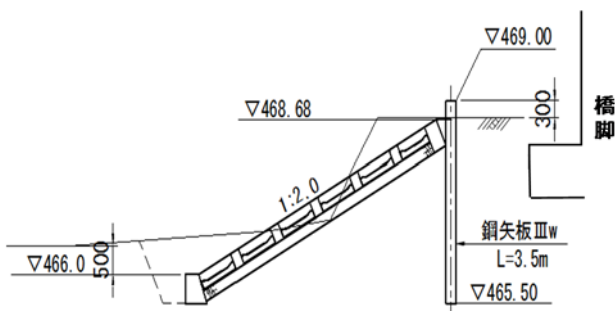
図-2 本復旧対策図

一度の災害で重要構造物の安定性に影響を及ぼしたことを踏まえ、二重の安全対策を行うことにより、今後、同程度以上の災害が発生した場合においても安全性を確保し、かつ大きな損傷を抑えることができる。

本復旧対策として道東道の重要性を考慮し、二重の安全対策（鋼矢板+護岸）を行うことを基本とした。(図-2)

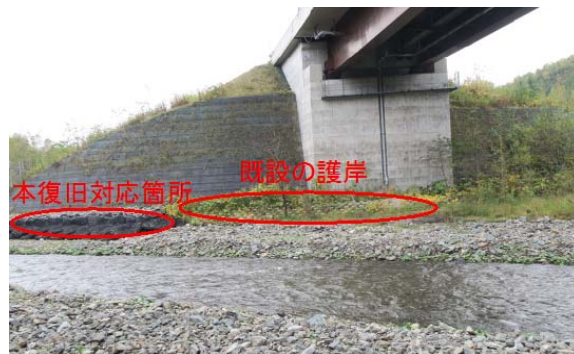
写真-4 下トマム鵠川橋

下トマム鵠川橋(写真-4)は、本線巻込み部の補強土壁下部が洗掘されたことから、安定性を計算で確認した後、洗掘防止として前面に鋼矢板を打設、更に既設の護岸を延伸することとした。

また、応急対策で使用した耐候性大型土のうは、工事を円滑に進めるため、本対策の施工時に水の瀬替えや工事用道路として再利用することとした。

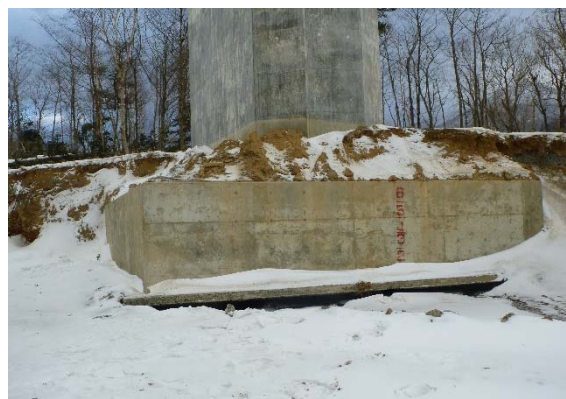
写真-5 串内橋橋台部

串内橋(写真-5)は、洗掘により杭基礎が露出しており、照査の結果、L1地震時に許容値を超過することが確認された。応急対策は、洗掘部に土のうを詰め込み、(写真-3)と同様の対策を実施していた。本対策は、基本方針の二重対策に加え洗掘部に充填材を注入することとした。
