盛土のり面の崩壊素因となった舗装構造に関する一考察

西日本高速道路エンジニアリング中国(株) 正会員 ○有本 行秀
西日本高速道路エンジニアリング中国(株) 正会員 佐々木 薫

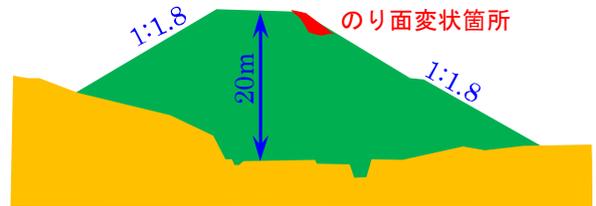
図-1 崩壊した盛土構造

以下に記す崩壊盛土のり面は、平成元年 10 月に供用開始し、**図-1** に示す盛土高さ約 20m の一般的な台形型の盛土構造で、縦断勾配 2.4%、横断勾配 4.0%で、路肩水路への集水面積は約 2400m²であった。

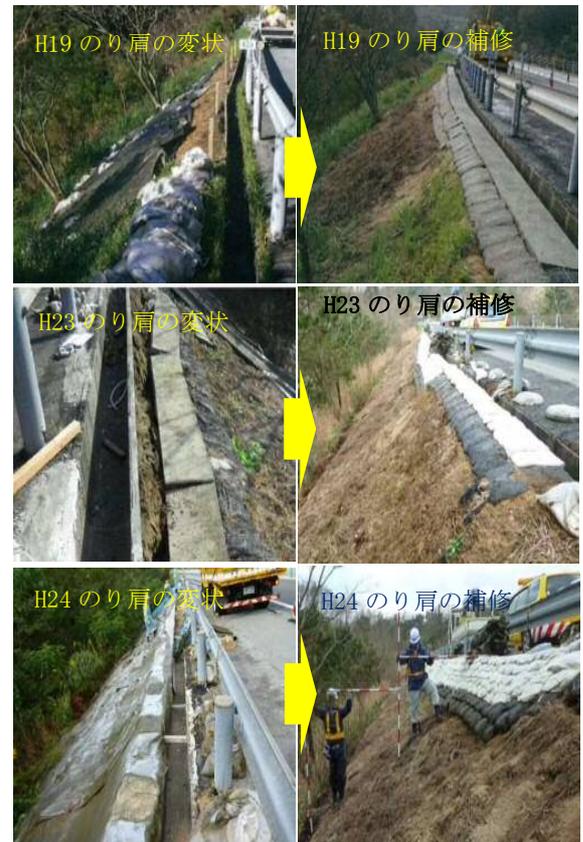
図-2 盛土のり面の変状と補修履歴

その崩壊状況を**図-2** の状況写真に示す。**図-2** 上段は、H19.11 にのり肩部が変状して、同時期に土嚢とシールコンクリートなどによる補修を行った。その 4 年後、**図-2** 中段に示す H23.11 に補修したシールコンクリートが滑落し、再度土嚢により補修した。さらに、その 1 年半後に**図-2** 下段に示す H25.4 に変状が増大し補修範囲も増大させたものである。これらの崩壊原因としては、表面水からの越流水による崩壊と考えられたが、越流水によるのり面のガリ侵食的な形跡が見られないことや水路から漏水する大きな損傷も見受けられなかった。また、これらの損傷発生時の最大時間雨量は変状発見時の約 3ヶ月前で 36.5mm/hr(近隣 IC の気象データ)であった。この雨量は、水路 (Pu-0.30・0.30) の通水能力の約 10.3%に対応する量であることより、9 割以上水路が閉塞されない限り溢れることはないものであった。このことから、度重なる変状は、他の原因が考えられた。

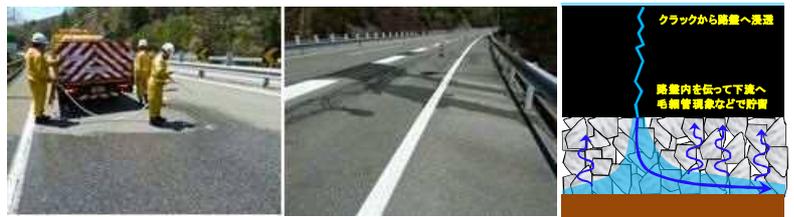
図-3 散水試験と舗装路盤への浸透

道路に散布された凍結防止剤の本線外への流出経路を調査するため、**図-3** 左側に示す供用 35 年経過した高速道の路上で、路面への散水試験による舗装路面のクラックによる地下浸透量などの測定を行った。

調査の結果から散布した水の 65%が用排水路から本線外へ排出され、舗装路面から地下へ 25%が浸透したものと推計した²⁾。調査箇所の舗装路面は、経過年数の増加による老朽化により、舗装のアスファルト混合物層を貫通する幅 5~10mm 程度のひび割れが顕著に発生していた。また、路盤は、透水性の良い粒状路盤 (切込砕石) の構

造であったことから、**図-3** 右側に示すように比較的抵抗が少なく路盤内へ浸透したものであった。なお、路盤内に浸透した水は、**図-3** 中央に示すよう散水試験ヤードから縦断勾配3.3%の2km下流にある施工目地部から散水試験開始の2~3時間後に、地下水があふれ出ていた。これは、散水試験に使用した水が路床以下の地下へ浸透しないで透水性の良い切込砕石の路盤内を道路縦断方向に走ったものと考えられた。

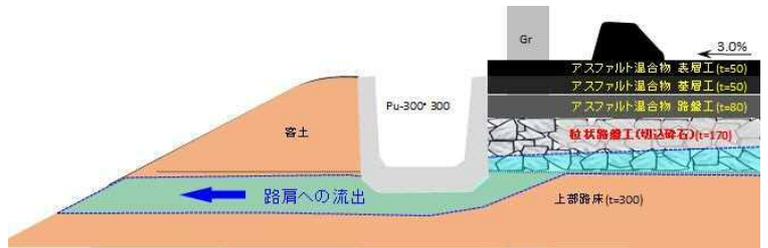
図-4 路盤からの浸透水による路肩のり面の崩壊メカニズム

前項の調査結果から**図-1~2**に示すのり面崩壊は、**図-4**に示すのり面崩壊のメカニズムが考えられる。舗装路面に降った雨水は、舗装のひび割れから切込砕石の路盤内を縦断勾配の低い方へ流下し、サグ部で路肩部が水頭差による比圧を受けるなどして、路肩周辺の土砂が飽和状態となって脆弱化し水路周辺が徐々に変状したものと考えられる。なお、こののり面对策としては、粒状路盤内の水を速やかに排出する必要があることより、水路下面に地下排水溝を設け、脆弱化した路肩は砕石で置き換えを行った。

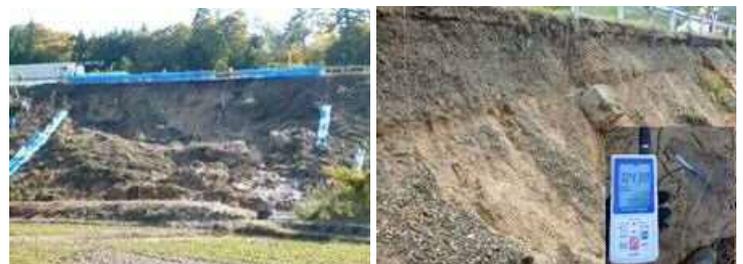
図-5 路盤からの湧水によるのり面崩壊事例

H29.10に供用開始から39年を経過した盛土のり面において、大規模な盛土崩壊が発生した。その崩壊状況を**図5**に示す。道路は、一般的な台形型の高さ15mの盛土で、崩壊は縦断方向に40m、崩落深さ(のり面垂直方向)約2m、流出土砂約1300m³の盛土のり面崩壊であった。崩壊の一要因となった湧水は、舗装路盤の切込砕石や下層の上部路床からのパイピング痕周辺からしみ出している。崩落した土砂は飽和しぬかるみ状態となっていた。なお、この湧水の水質を知るため電気伝導度を測定した。測定結果は、0.438S/m(海水約5.0S/mの11.4%)と高い値であった。この原因は、標高530mの山地部で、岩塩を含む堆積岩類が近隣にないことから、凍結防止剤が原因と考えられる。このことから、当該のり面の崩壊要因は、道路上流2.3km(流域46,000m²)の舗装ひび割れから流入し、舗装体路盤を通じ当該崩壊箇所からのしみ出し水により広範囲に飽和し路肩が大きく崩壊したものと考えられる。
