## 鉄道盛土の被災原因の一考察

JR 東日本 正会員 ○篠田 和典  
 JR 東日本 正会員 高橋 政善  
 JR 東日本 正会員 江良 文靖

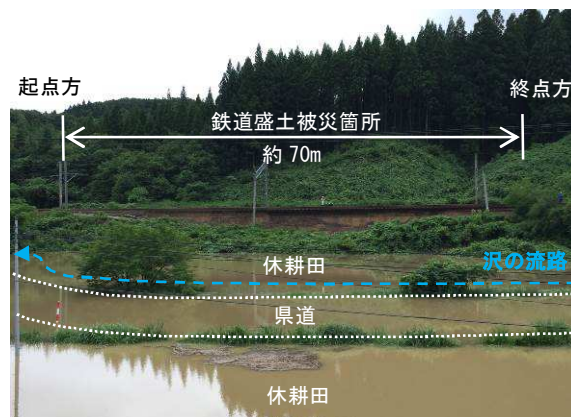
被災箇所付近では、災害発生前日からの2日間で300mm以上の記録的大雨を観測している。災害発生当日、周辺は広く浸水しており、被災箇所の鉄道盛土は2m近く浸水していた。なお、列車運行は前日昼の雨量規制により運転中止となっている。この浸水は現場付近を流れる川幅数mの沢沿いに、近傍を流れる河川の水が約1km上流の当該箇所付近まで逆流したため生じたとみられる。被災後の付近の水位は、当日昼から夕方までほぼ一定であった(図1)。

図1 被災箇所遠景(災害発生当日昼)

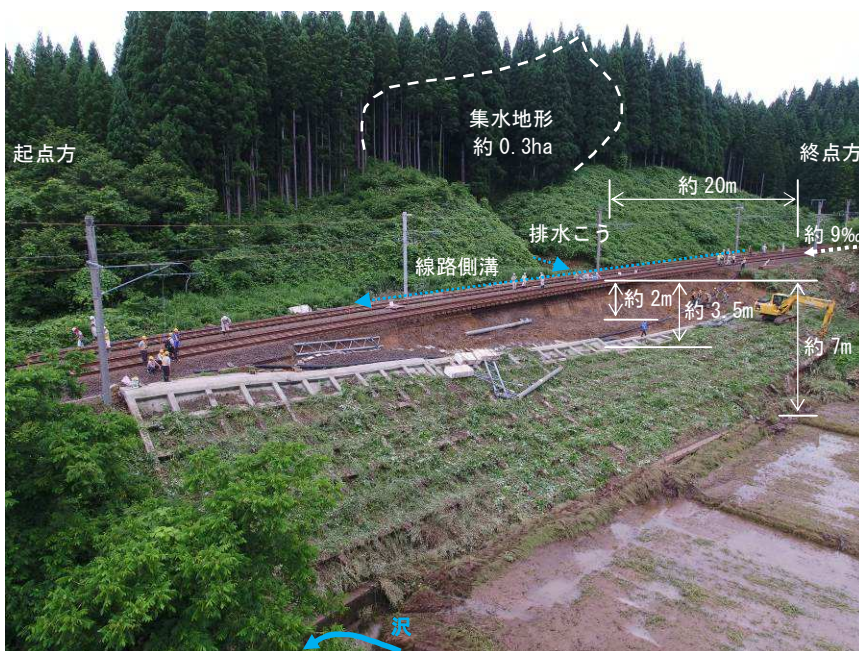
災害発生翌日昼過ぎに周辺の水が引き、全体像が明らかとなった(図2)。被災箇所は、現場付近を流れる沢沿いに形成された狭隘な低地を急曲線の片切片盛で渡る盛土内側で、山側の切土は新第三系のシルト岩、盛土側は軟弱な沖積層からなる地質境界部に位置する。切土上方には面積約0.3haの集水地形が形成されており、線路勾配は終点方から起点方に約9%で下る。集水地形に常水はないが、谷口には排水こうが設置されており線路側溝に接続する。被災時、線路側溝及び排水こうとの接続点に水が溢れた形跡はなく、地表水は適切に処理されていた。集水地形下方の滑落崖は落差約2.0mで、表層のバラストが約1.0mと厚く、線路勾配に沿って路盤に水みちが形成されている可能性が示された。バラストの下は異物のない地山からなり、円礫混りの段丘堆積物が薄く0.5m前後堆積し、その下0.5mの粘土化部からわずかではあるが湧水がみられた。このことから、山側の集水地形に浸透した水が盛土側まで浸透してくる状況にあったと推察される。当該盛土は近年、のり肩のひびわれ、上部のやせ、のり尻の湿潤化などの変状が部分的に認められたため、木杭打設等の措置がとられた履歴がある。このとき、のり面内の一部に劣化した土のうや木杭跡などの古い措置履歴が確認された。その後の検査で変状は認められず、数年前にのり面工が施工され安定化が図られた。

図2 被災箇所全景(災害発生2日目昼:ドローンによる空撮)

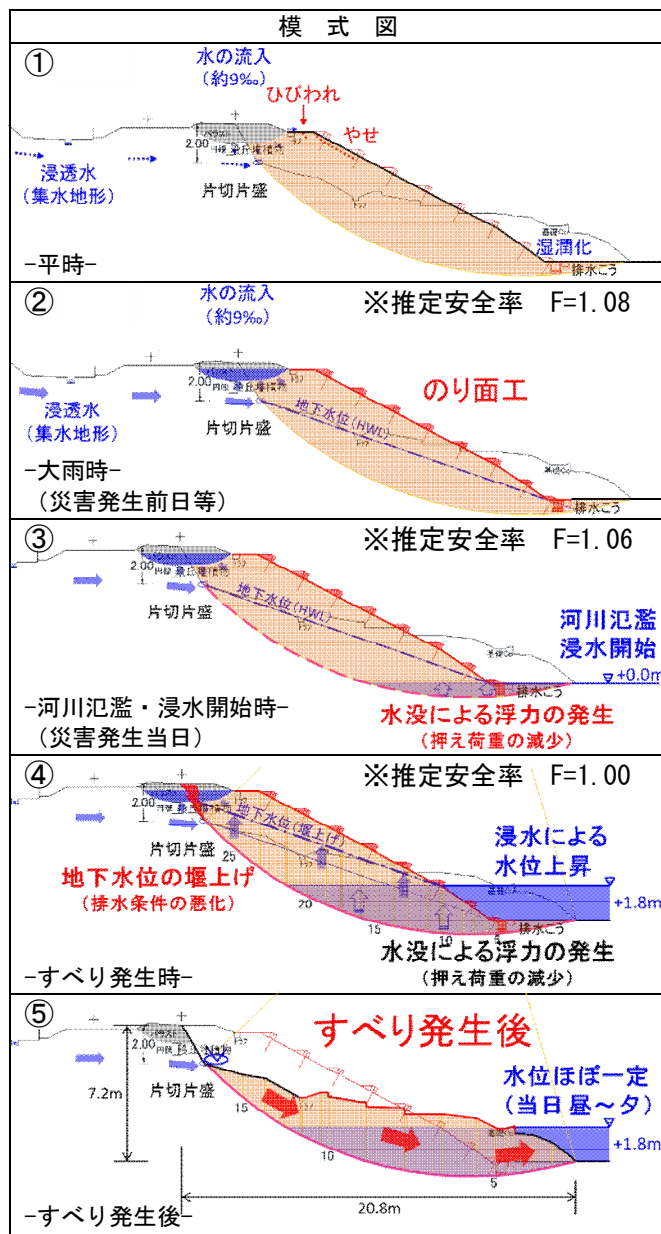
上記事項を次の①～⑤に整理し、当該盛土のり面が被災に至る経過を考察する（図3）。

① のり面工施工前に発生した変状は、当該箇所のある地形地質的素因を背景に緩慢に進行し、梅雨期等を契機に顕在化した現象であると推察される。

② その後の措置を経て、数年前にのり面工が施工され安定化が図られたものの、2017年梅雨期に発生した大雨の影響で盛土内の間隙水圧が上昇した。

③ 2日間にわたる大雨により、近傍を流れる河川が氾濫し、当該箇所付近まで浸水した影響により、のり尻の基礎地盤表面の強度が低下するとともに、盛土下部に「水没による浮力」が発生し、末端の押さえ荷重が減少した。

④ さらに、のり尻から1.8m（発生当日）の高さまで水位が上昇したことで、盛土の強度が低下するとともに、盛土内の排水条件が悪化し、「地下水位の堰上げ」が生じたと考えられる。

⑤ 2日間にわたる大雨に加えて、約1km下流の河川が氾濫し盛土が浸水した影響で、盛土内の間隙水圧が著しく上昇して大きな円弧すべりが発生したと推察される。

次に、浸水時の盛土の安定度について、国土交通省「貯水池周辺の地すべり調査と対策に関する技術指針（案）・同解説」に示される「基準水面法」を参考に考察した。ここで、基準水面法とは、水没水位と等しい基準水面を設定し、水没部の影響を取り扱う斜面安定解析方法である。すべり面形は、被災前後の断面形の比較より、滑落崖直下からのり面工基礎底部をすり抜け、のり尻の休耕田を押し上げる形状の円弧すべりを想定した。これが浸水により、のり尻の水位が1.8m上昇した時点ですべりの発生時と仮定して推定安全率  $F=1.00$  を与える（図3④）。この土質条件で、河川氾濫・浸水開始時の推定安全率を求めると  $F=1.06$  と試算される（図3③）。同様に、大雨時の想定地下水位を滑落崖直下の湧水箇所とのり尻を結ぶ直線で与えると推定安全率は  $F=1.08$  となる（図3②）。このように想定ではあるが、浸水時の盛土の安定度について定量的な評価を試みた。なお、のり面工の影響について、のり枠の重さを上載荷重として加算し、比較計算したところ、のり枠を載せた状態の方が、0.5%程度安全率が上昇する試算結果を得た。このことから、のり枠の重さがすべり発生の要因になった可能性は低いと考えている。

図3 盛土のり面が被災に至る過程

この土質条件で、河川氾濫・浸水開始時の推定安全率を求めると  $F=1.06$  と試算される（図3③）。同様に、大雨時の想定地下水位を滑落崖直下の湧水箇所とのり尻を結ぶ直線で与えると推定安全率は  $F=1.08$  となる（図3②）。このように想定ではあるが、浸水時の盛土の安定度について定量的な評価を試みた。なお、のり面工の影響について、のり枠の重さを上載荷重として加算し、比較計算したところ、のり枠を載せた状態の方が、0.5%程度安全率が上昇する試算結果を得た。このことから、のり枠の重さがすべり発生の要因になった可能性は低いと考えている。
