表層崩落を起こした切土のり面の融雪期対策について

東日本高速道路株式会社 正会員 ○三浦 由守
非会員 高橋 昌也

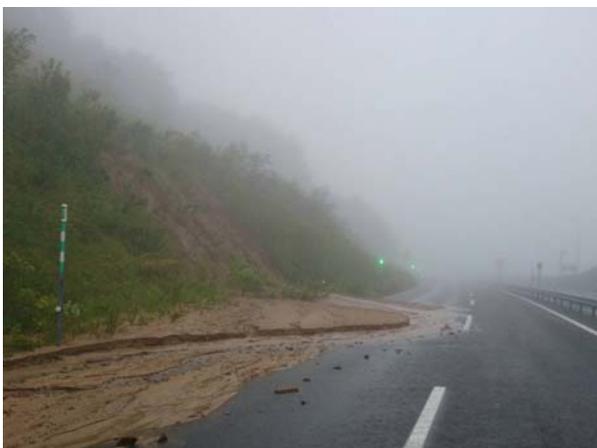
上述の異常気象の中、道東道では切土のり面崩落が多数発生し、高速道路本線（以下、「本線」という。）へ土砂が流出した（写真-1）。被災後、本線へ流出した土砂はタイヤショベル等にて撤去し、崩落したのり面はブルーシートによる応急復旧を行った後に、交通解放した（写真-2）。

写真-1 土砂流出状況

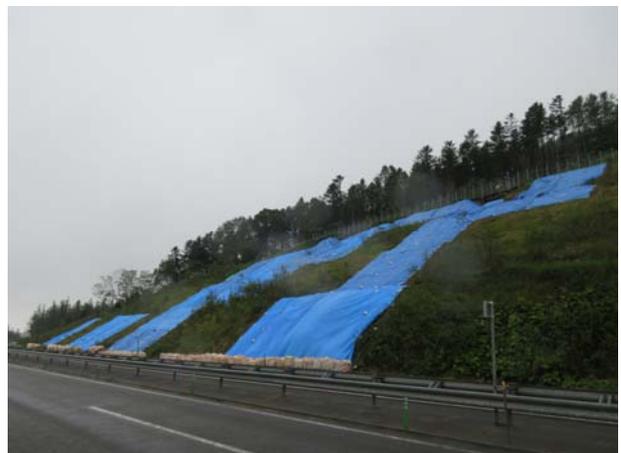
写真-2 応急復旧後

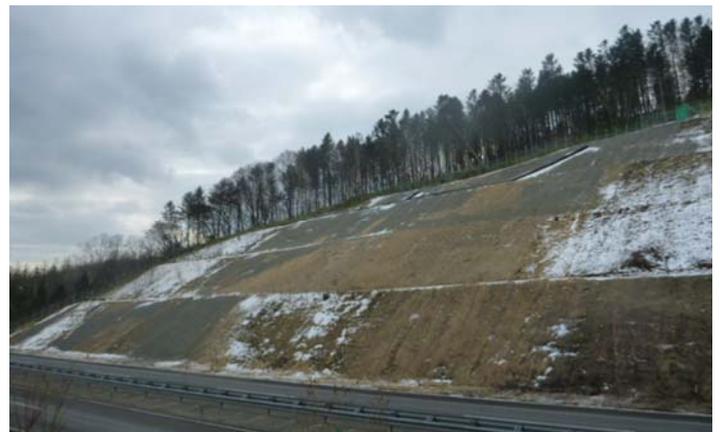
施工翌年の融雪期後、道路巡回や点検にて施工箇所の状況確認を実施したところ、のり面から細粒分の流れ出しは一部確認されたものの崩落範囲の拡大はなく、対策工が効いていることが確認できた。

写真-3 融雪期対策後

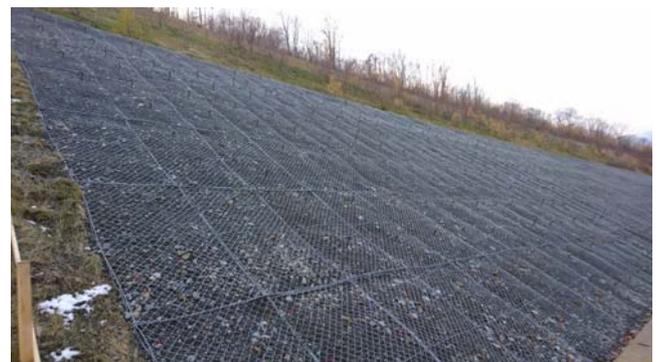
写真-4 特殊ふとんかご施工後

のり面保護工としては、特殊ふとんかご、コンクリート吹付工および植生基材吹付等の工法も存在するが、短期間で多数の箇所を施工するのは困難であったため、本報告の融雪期対策工を採用した。また、後背地に山があり、地形上のり面に水が多く流れる地区等は、融雪期後、本報告の融雪期対策工を撤去し、のり面侵食や崩壊の防止、透水性に優れている特殊ふとんかごを施工している(図-4, 写真-4)。
