# 平成 28 年 8 月北海道東部豪雨により被災した山岳道路の復旧計画概要

株式会社 ドーコン 正会員 ○佐藤 崇彦 田岡 謙弥  
国土交通省 北海道開発局 帯広開発建設部 守田 穂人

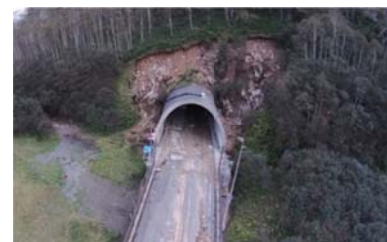
写真 1 斜面崩壊箇所

【崩壊原因】切土法面崩壊箇所は多量の表流水が斜面を流下し、崩壊したものと推測される。

【対策概要】斜面に残存する崩土や緩んだ土砂を整形切土により除去し、基盤岩を露出させる等、安定勾配を確保し吹付砕工を実施した。切土規模が大きくなり復旧に時間を要する箇所では、地質調査をもとに地山補強土工（鉄筋挿入工）を併用し斜面全体の安定性を図った。

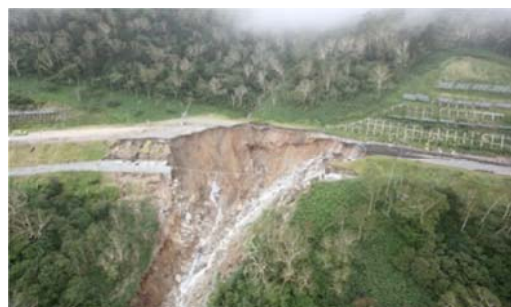
写真 2 盛土崩壊箇所

【崩壊原因】被災箇所は沢部に築造された道路盛土が多く、横断管渠工も設置されていた。しかし、沢部の土石流の発生に伴い、横断管渠工の山側呑口部は土砂の堆積によって機能不全に陥った。これにより、呑口部では滞水（池）が出現し、表流水が盛土内へ侵入および滞水の越流により盛土が崩壊したものと推測される。

被災原因から盛土内の表流水の侵入防止措置として、横断管の新設や土砂流入による閉塞防止のため呑み口防護工を実施した。

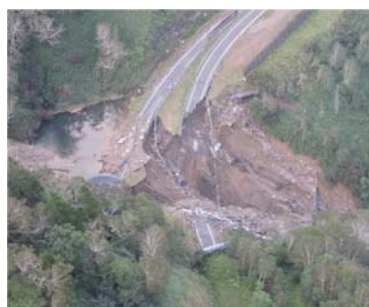
写真 3 盛土崩壊・土石流箇所

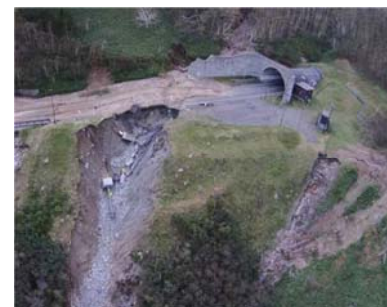
写真 4 盛土崩壊・土石流箇所

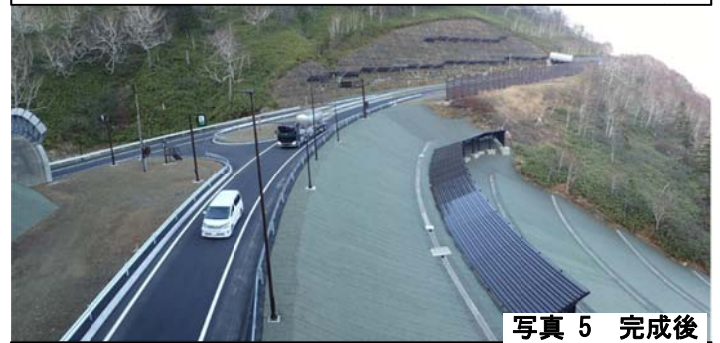
写真 5 完成後

また、盛土内は間隙水の速やかな排出を目的に基盤排水層（暗渠排水併用）の設置および現地の湧水状況を考慮し礫材を採用する等の対策を講じた（図-2、写真-5）。
