## 2016 年熊本地震による益城町秋津川沿いの地盤と住宅被害について

徳島大学 正会員 ○蔭 景彩

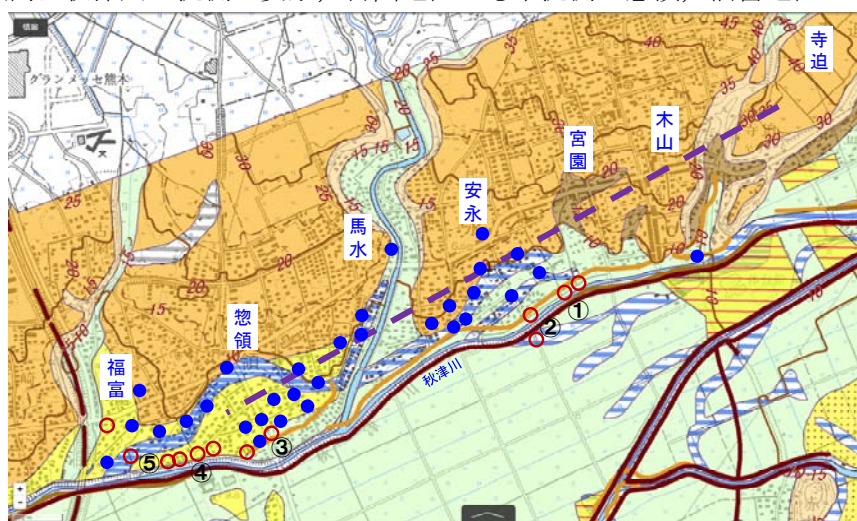
図-1 益城町秋津川沿い及び近辺で確認された液状化・地盤変状の地点(国土地理院地図より加筆)

図-1 は益城町における現地調査で確認された主な地盤被害の場所を国土地理院発行の治水分類図にプロットしたものである<sup>1)</sup>。図中の○は秋津川北岸沿いで確認された液状化、地盤沈下、亀裂等の箇所を示し、●は秋津川北側と県道 28 号線の間の住宅地エリアでの地盤災害箇所を示している。秋津川北岸沿いでは液状化は主に埋め戻し土(図中の①、②付近)や旧河道(図中の③)、氾濫低地で発生し、それによる地盤亀裂や側方流動と思われる地盤変状(図中の④、⑤)も確認されている。

地震による木造構造物の被害程度は地盤、地震動特性と建物の相互作用等によって決定される。地盤調査と構造物被害に着目した研究が多かったが、地震動の記録がないため、上述した地盤と構造物被害の関係の解明が困難と思われる。図-1 の破線は本震の地震断層の延長線を示しているが、地震断層の位置によって益城町における2回の地震動が場所ごとに異なり、ゆえに秋津川北岸沿いにおける地盤災害と木造構造物被害の特徴に大きく影響を及んでいる可能性が高いと考えられる。

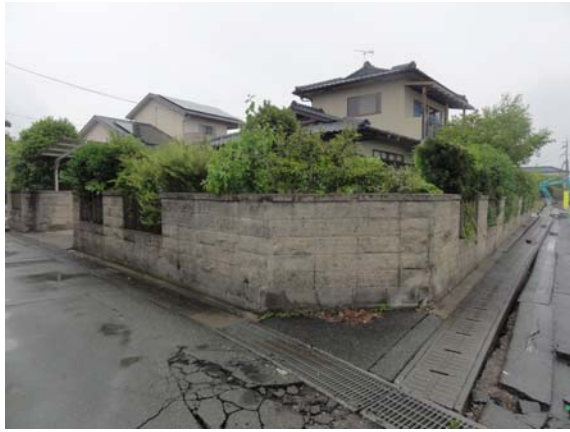
(a) 安永地区(図-1 中の①地点)

住宅被害に関しては、国土総合技術研究所<sup>2)</sup>によれば、旧・新耐震基準の建築物の倒壊率を調べた結果、倒壊した建築物は県道 28 号南側の宮園地区と、県道と秋津川のほぼ中間に近いエリアに多い傾向が見られ、秋津川北岸沿いの倒壊率が低かった。さらに文献 3)によると、秋津川北岸から約 150m 離れている宮園地区では、住宅の倒壊や被害が特に大きかったが、地震後のボーリング調査で大体、深さ 10m くらいまではかなり軟らかい粘土であり、町内の他の場所に比べて約 2 倍近くにまで地震動が増幅していたことが分かった。これは住宅倒壊率の高い原因の一つであったと考えられている。筆者らの調査においても、図-2 の写真に示されているように川沿いにおける地盤被害が多数発生しているにもかかわらず、木造住宅などに目立った被害は見られていなかった。この傾向は秋津川上流側の安永、宮園地区にも下流側の惣領、福富地区にも見られた。

図-2 秋津川北岸沿いにおける地盤被害と住宅被害の様子(2016年4月23日撮影)
