## 長期経過したテールアルメ壁の健全性調査－耐久性－（その2）

我が国の道路はその大部分が高度経済成長期に集中的に整備され、建設後 30 年を超える年数が経過しているものも少なくない。テールアルメ壁工法も日本国内に導入され 46 年を経過し、こうした道路土工構造物維持管理は喫緊の課題といえる。これまでに筆者らは、長期経過した高速道路のテールアルメ壁を対象に健全性調査を実施してきた。<sup>1)</sup> 本調査は、竣工後 38 年を経過したテールアルメ壁の健全性調査を行った。本報告は、その調査結果を報告するとともに今後の補強土壁の維持管理についての方向性を報告する。

調査対象としては長野県下の 2 壁（1 地区）の補強材の鋼材断面調査と腐食調査について、調査手法と調査結果を報告する。下表に調査対象構造物の概要を示す。

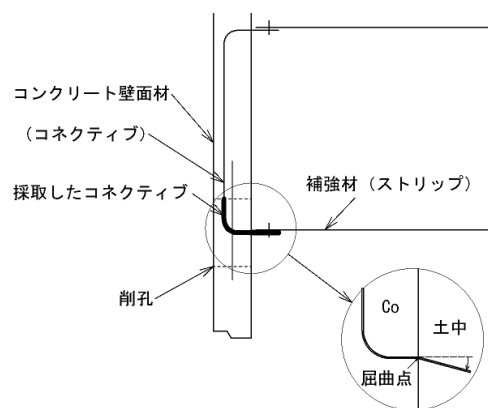
図-1 壁面材接続金物

調査方法としては、壁面削孔により採取した補強材の状態調査（鋼材断面調査、腐食調査）を実施した（図-1、写真-1）。

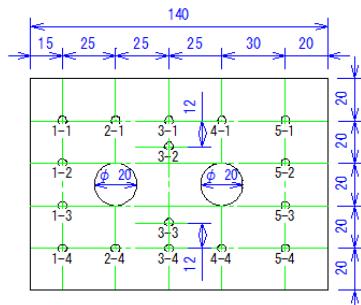
図-2 採取鋼材厚さの測定位置 (NO. 1-1, 土中側)

詳細な残存鋼材量調査、腐食調査は、補強材が本設の構造部材であることから採取できないため、削孔により採取された壁面材接続金物を用いて実施した。残存鋼材量調査は、壁面材接続金物の土中部分とコンクリート埋設部分を切断して採取し、ブラッシングにより錆などの不純物を除去後、酸洗による残存亜鉛めっきなどの残留生成物を除去し、重量法による亜鉛めっき残存量の推定とポイントマイクロメータによる残存鋼材厚の計測を行った（写真-2、3）。図-2 に測定位置、図-3 に測定結果を示す。残存鋼材厚は境界部（引込みによる折れ曲がり部）では、コンクリート内部に比べて、0.9%から 5.7%の厚さ減が認められた。また、各供試体の最小厚さ断面の断面積は、コンクリート内に比べて、1.9%から 8.2%の減少であり、公称値 3.2 mm 板厚に対しては、最大で 10.9%の減少となっていた。（施工後 38 年の設計上の断面積の減量は 11.9%。）

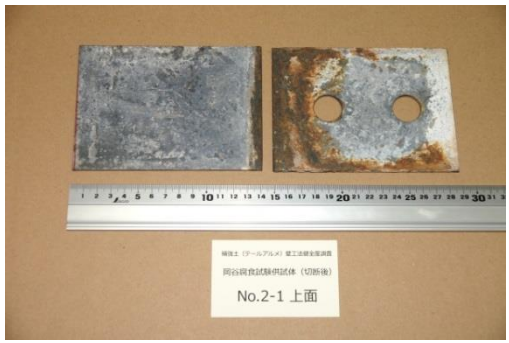
写真-2 不純物除去後の供試体 (NO. 2-1)

亜鉛残存付着重量( $\text{g}/\text{m}^2$ ) は、調査箇所 1 では  $391\sim696(\text{g}/\text{m}^2)$  と当時採用され始めた Z50 (付着量 (両面・3 点) :  $500 \text{ g}/\text{m}^2$ ) のめっき仕様と考えられる. 調査箇所 2 については、 $314\sim371(\text{g}/\text{m}^2)$  と当時の標準仕様である Z27 (付着量 (両面・3 点) :  $275 \text{ g}/\text{m}^2$ ) のめっき仕様と考えられる. めっき仕様から十分な亜鉛残存付着重量を確認した.

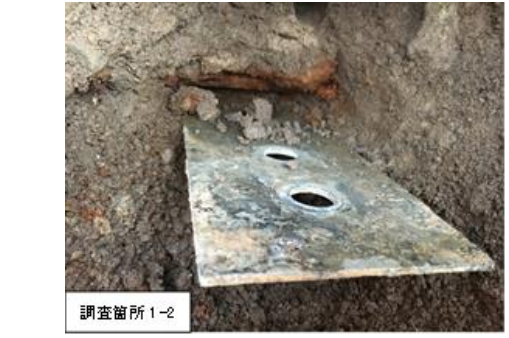
図-4 補強材の状態と鋼材厚さ (NO. 1-2)

| 計測箇所 | 左側 | 中央 | 右側 |
| 厚み(mm) | 3.377 | 3.094 | 3.877 |

また、残存している本設の補強材の現位置によるポイントマイクロメータによる残存鋼材厚の計測結果を図-4、図-5 に示す. この結果から公称値 3.2 mm板厚に対して厚さは確保されており、部分的に錆などの膨張は見られるが錆の除去後の母材の侵食は見られなかった.

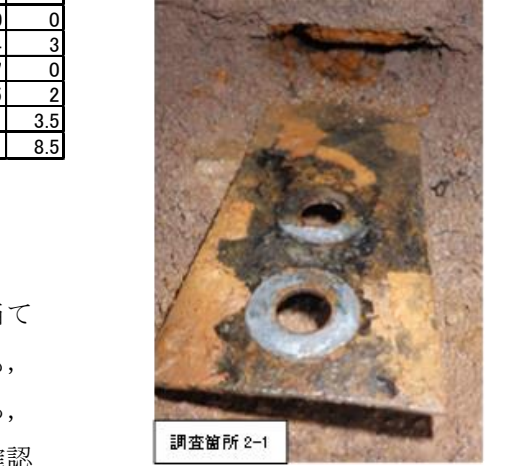
図-5 補強材の状態と鋼材厚さ (NO. 2-1)

| 計測箇所 | 左側 | 中央 | 右側 |
| 厚み(mm) | 3.576 | 3.561 | 3.708 |
