長期経過したテールアルメ壁の健全性調査－安定性－（その１）

これまでに著者らは、長期経過した高速道路のテールアルメ壁を対象に健全性調査を実施してきた<sup>1)</sup>。本調査は、竣工後 38 年を経過したテールアルメ壁を対象に健全性調査を行ったものである。本報告は、その調査結果を報告するとともに今後の補強土壁の維持管理についての方向性を報告する。

調査対象としては 2 壁（1 地区）についての調査手法と調査結果を報告する。補強材の腐食に対する健全性調査の結果は別編（その 2）で述べるものとし、本編では、外観調査、補強材の引抜き耐力、壁面健全度調査の結果を通じ、調査手法の提案と維持管理方向性を報告する。表-1 に調査対象構造物の概要を示す。

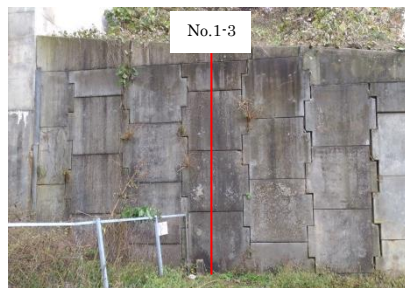
(a) 調査箇所 1

『補強土壁点検台帳』に示された点検項目に沿って近接目視による外観調査を行った結果、調査箇所 1、2 それぞれ壁面変位、壁面材の角欠け、クラックが確認された。調査箇所 1 については、広範囲に変状が見られた（写真-1）。盛土材については、調査箇所 1 では細粒分まじり砂質礫（GS-F）及び細粒分質砂質礫（GFS）であり、細粒分含有率は 20%以下であった。調査箇所 2 では、細粒分質礫質砂（SFG）及び細粒分質砂質礫（GFS）であり、細粒分含有率は 27.3%であった。

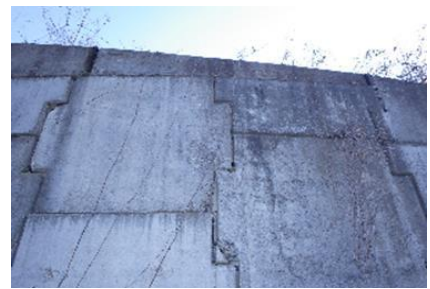
(c) 壁面材状況(調査箇所 1)

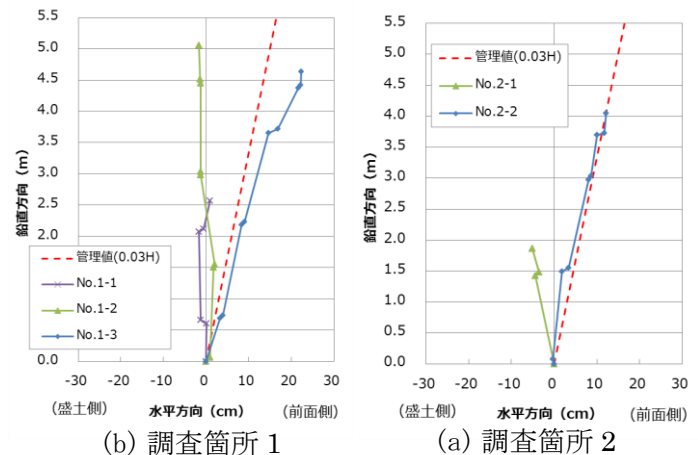
図-1 壁高と水平変位の関係図

壁面動態観測については、壁面削孔位置と変形の顕著な位置において定点レーザー測距計による壁面変位計測を行った。調査箇所1, 2の各計測箇所の結果を示す(図-1)。調査箇所1ではNo. 1-3において4.81%、調査箇所2ではNo. 2-2において3.01%と両現場とも出来形基準の $\pm 3\%$ を超える測線が確認されたが、点検結果によれば変形は進行していない。また壁面材を削孔し、ストリップと壁面材の接続部の破断等の損傷はみられなかった。壁面変形の要因として流入した水による影響と盛土の圧縮沈下により前方への体積変化の影響が考えられる。

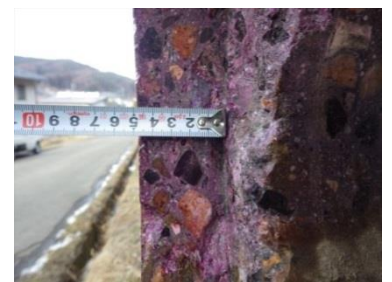
写真-2 壁面中性化試験(調査箇所 1)

フェノールフタレイン溶液の噴霧による中性化の進行状況を示す。両現場において5箇所の削孔を実施したが、いずれにおいても中性化の進行はみられなかった(写真-2)。

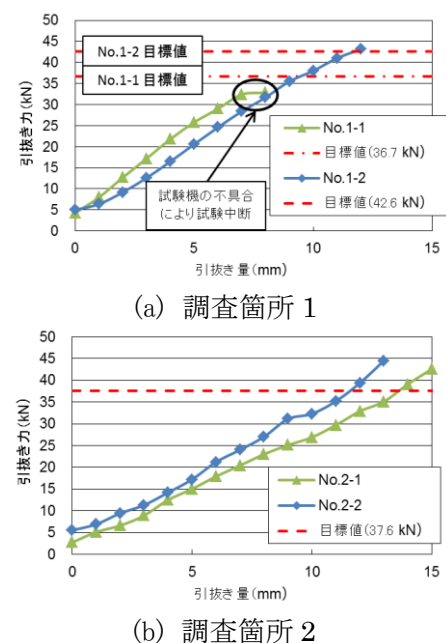
図-2 引抜き力と引抜き変位の関係図

テールアルメ工法のように帯状の補強材を用いる補強土壁工法は、補強材と盛土材の摩擦力によって構造安定性が確保されるため、相互の摩擦特性を把握することが重要である。そこで引抜き試験を実施した。試験結果を示す(図-2)。土被り厚及び補強材長より設計摩擦係数を算出し<sup>3)</sup>、設計摩擦係数を確認し次第試験を終了した。試験機の不具合により試験を中断したNo.1-1を除いて、各調査箇所において目標値(設計値)の摩擦係数を確認することができた。
