## 変状した鉄道河川護岸の施工性を考慮した補強および健全度評価に関する検討

株式会社シーエス・インスペクター 正会員 ○窪田勇輝  
南海電気鉄道株式会社 非会員 鈴木裕也

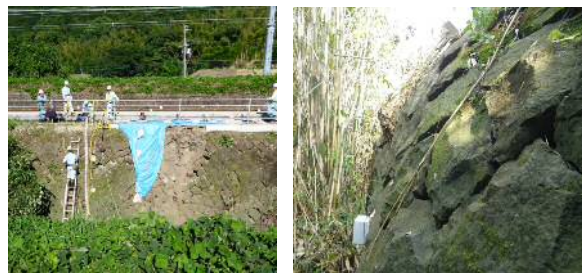
図-1 石積み壁の変状事例

**2. 変状した石積み壁の概要** 石積み壁の変状事例を図-1に示す。左側の写真は石積み壁の天端から中間部までの積み石が崩壊した事例で、右側の写真は石積み壁の中間部がはらみ出している事例である。両石積み壁は近傍に存在し、いずれも立地条件等は似通っており、軌道を挟んで石積み壁と反対側には自然斜面が存在する。左側の写真の状況から、変状に至ったメカニズムは次の通りと推測される。①集中豪雨により、自然斜面から大量の雨水が軌道付近に押し寄せる。②線路側溝の容量が少ないため、軌道付近に雨水が滞水し、一部は盛土内への浸透流、他は表層流となって河川へ落下する。③石積み壁の背面土が飽和状態となったことと表層流の力により、積み石が不安定となり崩壊する。右側の石積み壁については、今回は崩壊は免れたものの、今後の集中豪雨などで崩壊に至る可能性が高いため、こちらの石積み壁（はらみ出しあり）を対象として、補強に関する検討を行った。

(a) 積み石の崩壊 (b) 積み石のはらみ出し

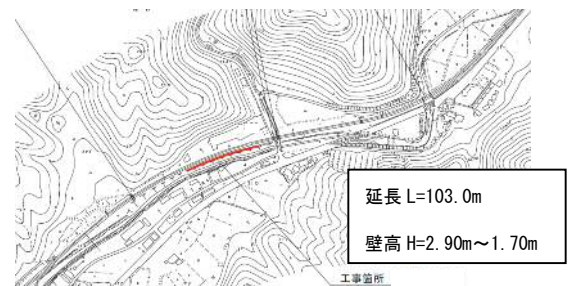
図-2 変状発生箇所周辺の地形図

**3. 補強の検討** 図-2にはらみ出しが発生している石積み壁周辺の地形図を示す。この図面より、補強手法検討のポイントとして、変状が生じている延長が $L=103.0\text{m}$ と長距離にわたること、石積み壁下端部が官民の用地境界となっており、空間上の制約を伴うことが挙げられる。そこで、従来工法のような壁面前面への断面の大きな増加を伴わない崩壊防止ネットと地山補強材による鉄道石積み壁の耐震補強工法<sup>2)</sup>の適用を試みた。ここで、本工法のマニュアルは石積み壁の耐震補強工の設計を行う場合に適用されるものであるのに対し、今回の検討では集中豪雨に伴う水压増加によるはらみ出しに対する補強を対象としている。しかしながら、いずれも一部の積み石の抜け出しに端を発する全体系の崩壊を防止するという考え方は共通していること、また本マニュアルでは地震力を事業者により自由に設定できることから、補強仕様が過大にはならないと考えた。表-1に設計条件を示す。今回の設計においては、L1

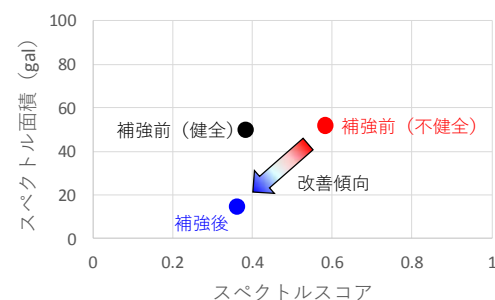
図-5 揺れやすさ指標

**4. 健全度評価の検討** 崩壊防止ネットと地山補強材による補強効果を検証するため、衝撃振動試験<sup>3)</sup>を補強前後で実施した。衝撃振動試験は、橋梁下部工の健全度評価を目的として開発されたが、近年では土留め構造物の健全度評価にも応用されている<sup>4)</sup>。図-5に、衝撃振動試験により得られた指標（スペクトル面積およびスペクトルスコア）の比較グラフを示す。ここで、スペクトル面積とは試験の結果得られる応答速度の振幅値の大きさであり、スペクトルスコアとは低振動数域における卓越程度であり、いずれも揺れやすさを表す指標である。（両指標とも大きいほど、揺れやすい＝不安定な状態と言える。）結果を見ると、補強前のスペクトル面積  $A_b=52.23$  に対して、補強後のスペクトル面積  $A_a=15.70$ 、また補強前のスペクトルスコア  $S_b=0.587$  に対して、補強後のスペクトルスコア  $S_a=0.361$  と、両指標とも補強後の方が値が低くなっており、補強による背面地盤の安定化と一体性のない壁面の拘束効果が確認された。この指標は、橋脚の健全度指標として確立されている固有振動数とは異なり、絶対評価はできないものの、この値を初期値として管理することで、相対比較により今後の維持管理に活用できるものと考えられる。
