## シールドトンネルの一次覆工減肉量調査結果の報告

NTT アクセスサービスシステム研究所 正会員 ○松本安弘  
 NTT アクセスサービスシステム研究所 正会員 水野等  
 NTT アクセスサービスシステム研究所 正会員 後藤和彦

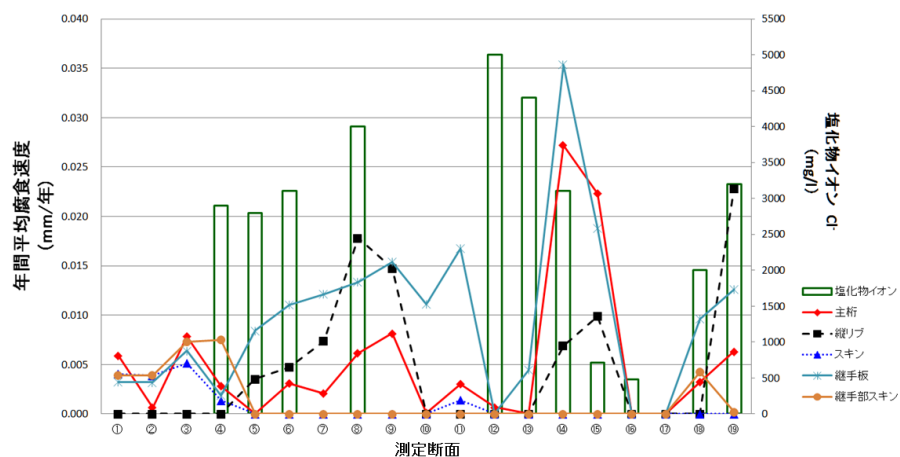
図-3 測定断面ごとの各部材の年間平均腐食速度および漏水の塩化物イオン濃度

A トンネルでは全体的にスキンプレートに孔食および孔食からの漏水、また継手部(リング継手およびセグメント継手)からの漏水が多く見られた。図-3 に測定断面ごとの各部材の年間平均腐食速度および採取した漏水の塩化物イオン濃度を示す。なお図-3 での年間平均腐食速度は測定断面内の各測点の平均値である。漏水の塩化物イオン濃度は測定断面 12 で最大の 5000 mg/l を示し、これは海水の約 4 分の 1 の濃度であり、コンクリート中の鉄筋の標準的な腐食発生塩化物イオン濃度が 2.2 kg/m<sup>3</sup> である<sup>3)</sup>ことを考慮すると、非常に高い濃度であることがわかる。ただし、図-3 における主桁および継手版において最大の年間平均腐食速度となっているのは測定断面 14 であり、最大の塩化物イオン濃度であった測定断面 12 とは一致しなかった。

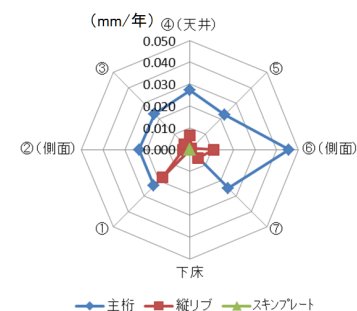
図-4 測定断面 14 の測点ごとの各部材の年間平均腐食速度

また、図-4 に最大の年間平均腐食速度であった測定断面 14 の断面内の測点ごとの各部材の年間平均腐食速度を示す。側面である測点 1 において縦リブの腐食速度が大きくなっている原因として、スキンプレーットの孔食からの漏水が通過する水みちとなったためと考えられる。しかし、必ず漏水部の腐食速度が大きかったわけではなく、継手部からの漏水がある測定断面と、漏水がない測定断面との間に、明確な鋼材の腐食減肉速度の違いは確認できなかった。

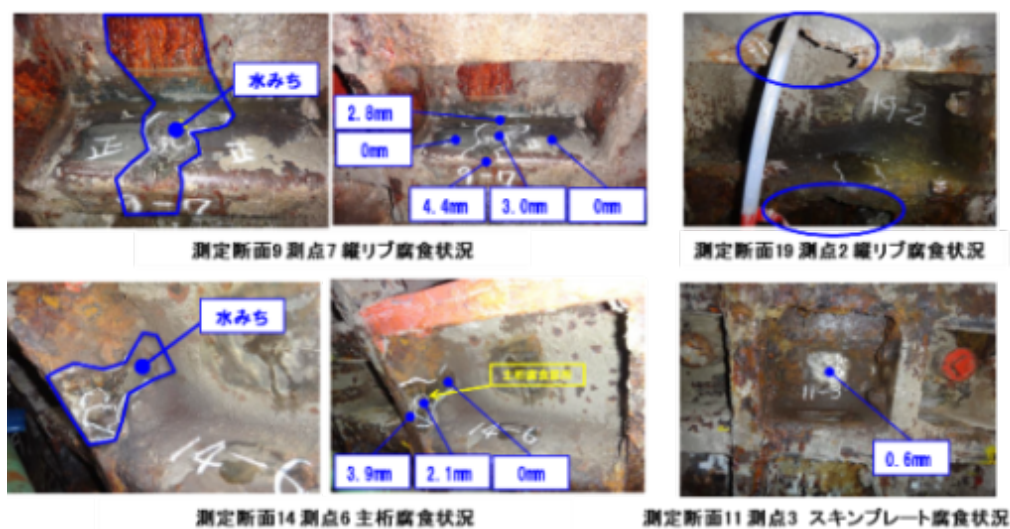
図-5 特徴的な測点 (青字の数字は腐食減肉量を示す)

最後に図-5 に、A トンネルで確認された特徴的な劣化状況を示す。詳細については紙面の都合により割愛するが、スキンプレーット側からトンネル内側に向けて腐食減肉量が大きくなっている原因として、トンネル内側からの酸素の供給と、スキンプレーットの孔食からの水の供給が重なったことが考えられる。
