## 治山治水木製構造物に用いる木材の保存処理方法の違いが木材劣化に与える影響

株式会社コシイプレザービング 正会員 ○吉田 宰  
 東亜クラウド工業株式会社 正会員 石川 芳治  
 株式会社コシイプレザービング 熊瀬川 洋史  
 株式会社コシイプレザービング 辻本 吉寛

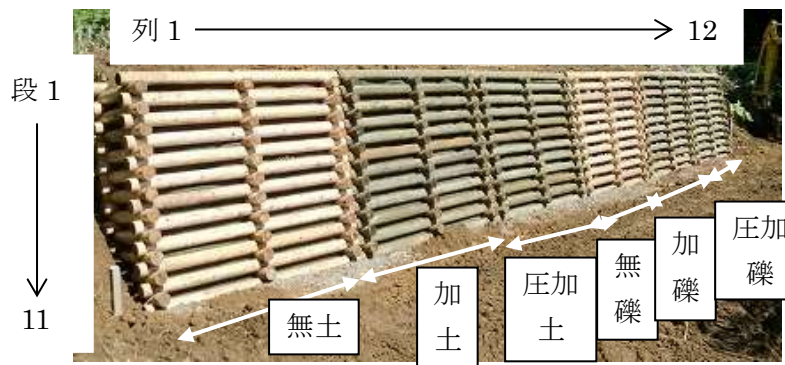
写真1 木製構造物設置状況

2011年8月に、写真1に示す校倉式木製構造物土留工を設置した。構成材料として、無処理材、加圧処理材、圧縮加圧処理材の直径120mmの丸棒を用いた。校倉式構造物の中詰材は土および礫とし、木材と中詰材の組み合わせで計6種類の試験区とした。

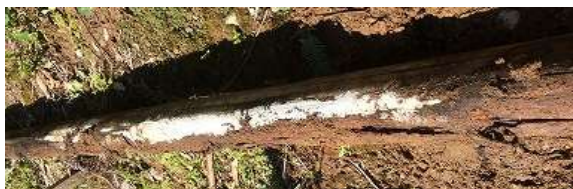
写真3 無処理材 (築3年)

外観の変化として、無処理材を用いた構造物は、設置1年後より腐朽菌の生息がみられ、年々構造物全体に劣化部位は拡大していった。設置3年後に部材を取り外した時の全体の劣化状況を写真3に示す。

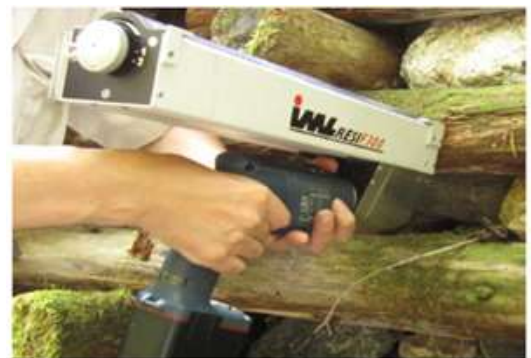
写真2 レジストグラフによる木材劣化厚の測定

劣化厚の測定は、写真2に示すレジストグラフを用い、石川ら（2003）が示した方法にて実施した。木製構造物の表面に出ている横材について長さ1mにつき中央1か所、構造物すべての段について調査した。

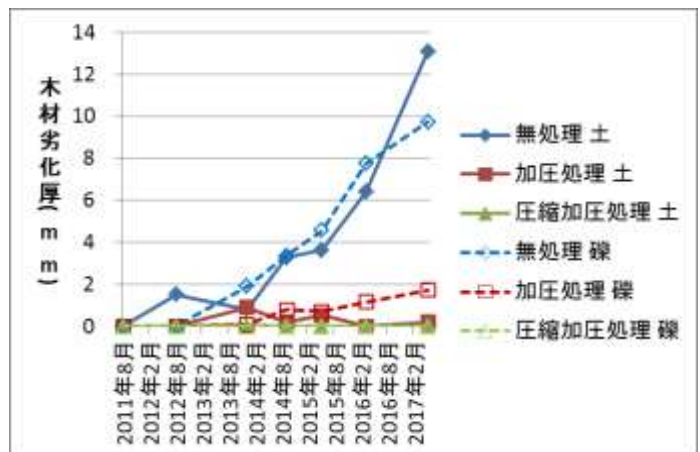
図1 木材劣化厚の経年変化

圧縮加圧処理材を用いた構造物では、設置6年後まで明らかな劣化がみられる部位はなかった。次に、構造物各構成部材のレジストグラフ劣化厚平均値を図1に示す。無処理材の平均劣化厚は年々増加しており、加圧処理材、圧縮加圧処理材との差が徐々に大きくなっていった。中詰材の違いによる劣化厚の違いは、無処理材、加圧処理材、圧縮加圧処理材とも見られなかった。設置6年後におけるレジストグラフ劣化厚の分布を表1に示す。無処理材については最上段、最下段で劣化が大きい傾向がみられた。加圧処理材、圧縮加圧

設置後 6 年経過した時点での部材のレジストグラフ劣化厚およびピロディン貫入深の平均値は大きいほうから順に, 無処理材, 加圧処理材, 圧縮加圧処理材となり, 圧縮加圧処理の劣化抑制効果が明らかとなった。一方で加圧処理材では, 一部の部材で激しい劣化が生じていた。今後毎年調査を行い, 劣化程度の差, それぞれの耐用年数の推定を行っていく予定である。
