木橋の健全度に対する定量的評価の試み

○金沢工業大学 フェロー 本田秀行 金沢工業大学大学院 学生員 篠原聖人
 サンコーコンサルタント 正会員 豊田 淳 サンコーコンサルタント 正会員 加藤真吾

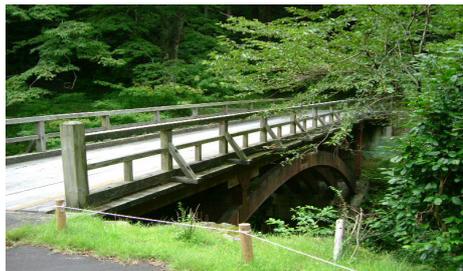
写真-1 かじか橋

(石川県)である。表-3 にかじか橋の設計概要を示す。かじか橋は昭和 62 年に竣工した上路式アーチ橋としてはわが国の第 1 号橋である。平成 28 年 7 月の調査時では、架設後 30 年が経過している。

度を示す。アーチや床板の腐朽度が高く、腐朽や劣化が進行している可能性があると思われる。

地覆部材を取り替えているが、特に橋軸直角と縦方向に2層に設置している床板の劣化が進行している可能性がある。以上に示した2橋に対する健全度の評価は、現地での目視検査の結果と整合性が見られることから、減点法による健全度の定量的な評価法は絶対的な評価法ではないが、概ね妥当な結果を得ることができる評価法である。

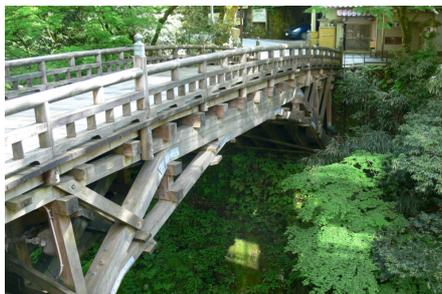
写真-2 こおろぎ橋

2 番目の木橋は、写真-2 と図-2 に示すこおろぎ橋 (石川県)である。表-4 にこおろぎ橋の設計概要を示す。こおろぎ橋は、加賀市山中温泉のシンボルとして全国的にも有名な総ヒノキ材で建造された道路橋である。平成 27 年 7 月の調査時では、架設後 27 年が経過している。

表-6にこおろぎ橋の点数と腐朽度を示す。第一支柱の腐朽度が最も高く、親柱や方杖を含めて腐朽や劣化が進行して状況にある。笠木や地覆の腐朽度は低い結果である。また、表-7にかじか橋の点数と腐朽
