施工後 100 年以上経過した木杭の健全性評価

東日本旅客鉄道 正会員 ○水野 弘二
 正会員 藤原 寅士良
 正会員 野本 将太
 兼松サステック 正会員 水谷 羊介

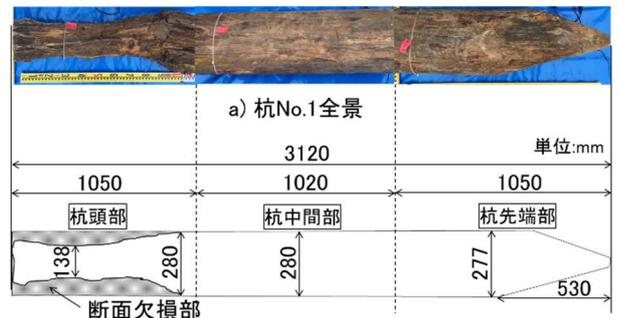
図-1 杭 No. 1 の全景と形状図

図-1, 2に示すように、採取した木杭は杭頭部付近で腐朽しており、断面欠損や表面の軟化が見られた。腐朽の範囲は木杭によって異なるものの、採取したすべての木杭で、杭頭部付近に腐朽が見られた。しかし、杭頭部以深においては、目視調査では何れの木杭も健全な状態であった。

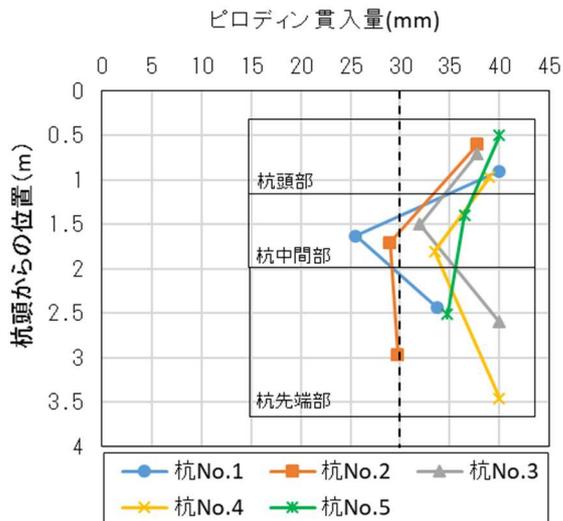
図-5 ピロディン試験結果

図-5 にピロディン試験結果を示す. 図には杭 No.1~5 の杭頭部, 杭中間部, 杭先端部の試験結果を平均した結果を併せて示す. 試験の結果, 杭頭部の貫入量は 28~40mm (平均 39mm), 杭中間部の貫入量は 26~37mm (平均 31mm), 杭先端部の貫入量は 30~40mm (平均 35mm) であった.

目視調査により腐朽が見られた杭頭部付近の貫入量が最も大きくなる結果となった. また, 何れの試験位置においても劣化の目安とされている 30mm を超える貫入量²⁾が確認された.

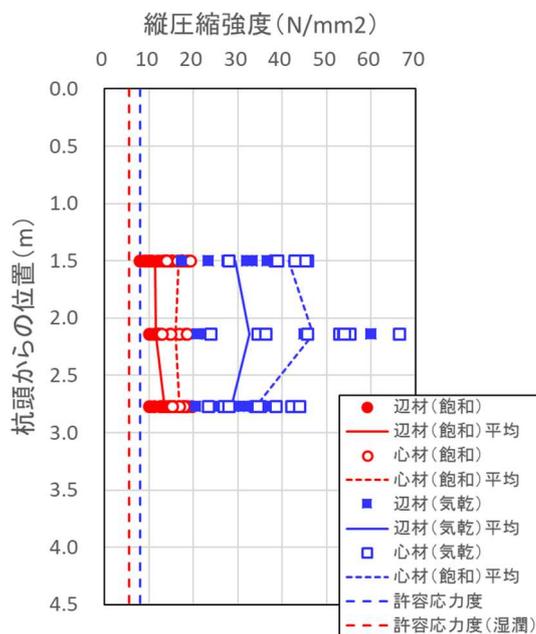
図-6 縦圧縮試験結果

図-6 に縦圧縮試験結果を示す. 図中には, 建築基礎構造設計基準 1974 年版³⁾におけるあかまつ, くろまつ, からまつの許容応力度と, 湿潤状態における許容応力度を併せて示す. 試験の結果, 試験位置別でみると, 湿潤状態では, 平均縦圧縮強度に大きな差は見られなかった. 気乾状態では, 杭頭から 2.1m の位置の縦圧縮強度が, 若干大きい値であった. また, 辺材と心材の圧縮強度を比較すると, 心材の圧縮強度の方が高い結果となった.

ピロディン試験では劣化の目安を超える貫入量が確認されたが, 湿潤状態, 気乾状態ともに, すべての位置, 部位で許容応力度を上回る縦圧縮強度が得られ, 木杭の健全性が確認された. 一般に建築用材では, 辺材は心材より成熟材の占める割合が高くなる可能性があるため, 辺材の方が強度は高い傾向にある. しかし, 今回の試験では心材の強度の方が高い結果となった. ピロディン試験でも劣化の目安を超える貫入量が確認されており, 許容応力度を下回る極端な強度低下ではないものの, 辺材の強度は低下しているものと考えられる.
