## 飛来塩分による塩害環境下にあるPC桥梁の塩害劣化の実態

中日本ハイウェイ・エンジニアリング名古屋 ○正会員 茶谷 直希, 武内 道雄, 有馬 直秀  
中日本高速道路 金沢支社 稲葉 尚文, 本庄 正樹

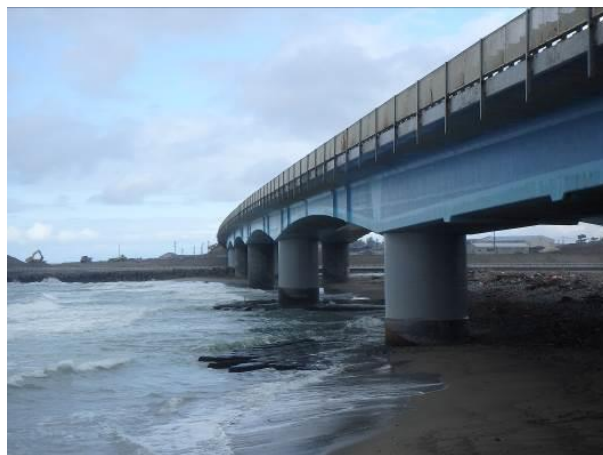
海岸部に建設されたコンクリート構造物は、海洋からの波しぶきや潮風等による飛来塩分により塩分が浸透蓄積し、鋼材の腐食およびこれに伴うひび割れ、浮き、はく離等の劣化が顕著に発生する事例が多く報告されている。写真-1 に示す桥梁は、塩害環境下にある桥梁の一つで、供用後8年頃に塩害による劣化が発生した。その後、数回にわたり塩害補修を実施したが、再劣化が生じ、部分的な鉄筋腐食、ひび割れ、浮きおよびはく離等が顕在化している。本報告では、再劣化した構造物に対して行った追跡調査について報告するものである。

写真-1 海岸部に架設された橋梁

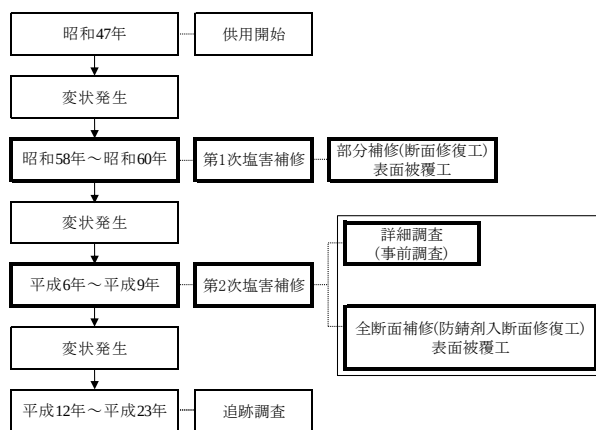
塩害補修および追跡調査の経緯を図-1 に示す。本橋は供用後8年頃に塩害による劣化が発生し、昭和58年～昭和60年に第1次塩害補修として部分的な断面修復工および表面被覆工を行ったが、数年後に再劣化している。このため、平成6年～平成9年に第2次塩害補修を行った。補修に先立ち、劣化状況を把握するとともに補修方法を検討するため、詳細調査を実施している。詳細調査の結果を整理すると次のとおりである。

図-1 塩害補修および追跡調査の経緯

生じているものであると推察された。詳細調査結果より、第2次塩害補修では、主桁全面にわたり鉄筋かぶり部分のコンクリートをはつり取り、鉄筋より内側に残留する塩分に対する防錆方法として、防錆材を混入した断面修復材により復旧した。既設コンクリートと断面修復材の一体化を図るため、ウェブについてはジベル鉄筋、下床版および張出部にはジベル鉄筋に加え炭素繊維で補強した。

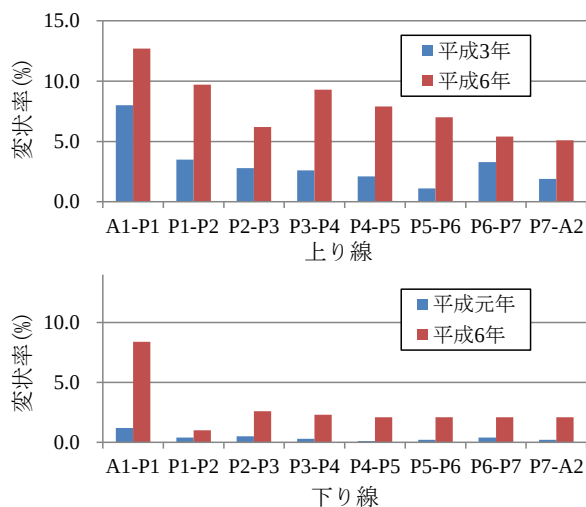
- 1) 赤外線調査結果より、表面塗装工およびコンクリートの浮き、はく離等の変状率が経年的に増加しており、塩害による劣化が進行性であることが確認された。変状率の経年変化を図-2 に示す。
- 2) 鉄筋位置付近の塩化物イオン量は、鋼材腐食発錆限界塩化物イオン量  $1.2\text{kg/m}^3$  (以下発錆限界量) を上回り、 $1.0\sim 2.0\text{kg/m}^3$  と高い値を示していた。
- 3) 本橋の劣化は主に内部に蓄積残留した塩分により

図-2 変状率の経年変化

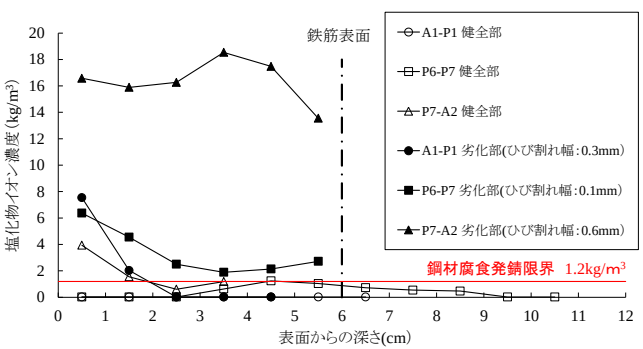
- 1) 実橋から採取したコアの外観状況から、ひび割れは断面修復材に発生しており、既設コンクリートと断面修復材の界面で分離していた。
- 2) 補修から14年経過した実橋における塩化物イオンおよび亜硝酸イオンの濃度を分析した。分析結果を図-3、図-4に、塩化物イオン濃度と亜硝酸イオン濃度から算出したモル比を表-1に示す。分析結果より、ひび割れ幅が0.6mmでは浸透する塩化物イオン量が多く、鉄筋が腐食していた。亜硝酸イオン濃度は約 $3\text{kg/m}^3$ 以下であり、モル比の算出結果から防錆雰囲気(モル比0.8以上)を形成できていないと判断できる。なお、P7~A2劣化部は、ひび割れからの塩化物イオンの浸透が多く、第2次塩害補修時の状況から変化しているため、モル比は参考値とした。
- 3) EPMA分析より、ひび割れから浸透する塩分の浸透状況について確認した。EPMA分析による塩素マッピングを図-5に示す。分析結果より、ひび割れが鉄筋位置付近まで達しており、鉄筋の腐食が懸念された。塩素イオンは $32\text{kg/m}^3$ 相当の浸透が確認された。また、ひび割れから左右10mm程度の範囲に浸透していた。

図-3 補修から14年経過時点の塩化物イオン濃度

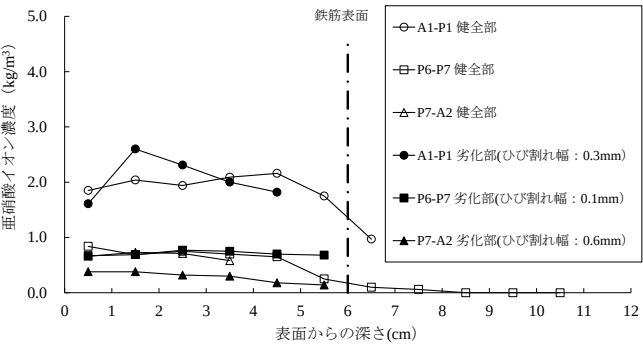
図-4 補修から14年経過時点の亜硝酸イオン濃度

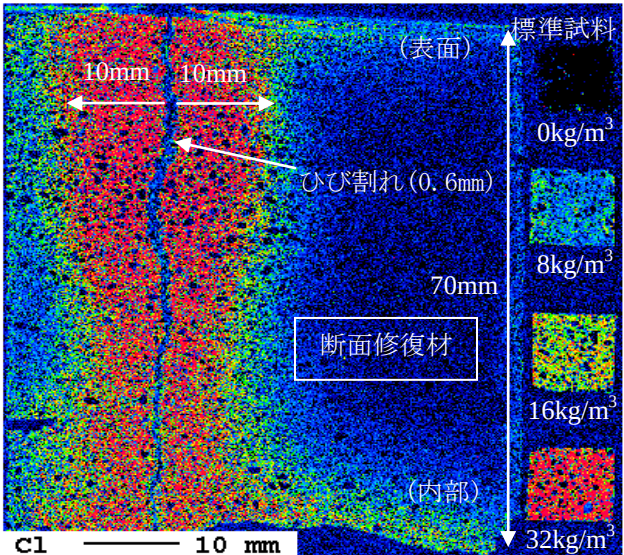
図-5 EPMA分析による塩素マッピング

本橋は、第2次塩害補修から21年経過しており、長期にわたり飛来塩分による塩害環境下にあった。そのため、塩害による劣化が顕在化しており、更なる劣化の進行が懸念される。今後においては、ひび割れの発生状況および表面被覆工の健全度を評価するとともに、補修方法を検討するための追跡調査を実施する予定である。
