耐酸性セメント系材料を用いて補修を行った下水道処理施設の 11 年目の劣化調査

(株)デイ・シイ 正会員    ○谷田貝 敦  
(株)デイ・シイ                      小菅 太朗  
(株)大林組 正会員        平田 隆祥  
(株)大林組 正会員        川西 貴士

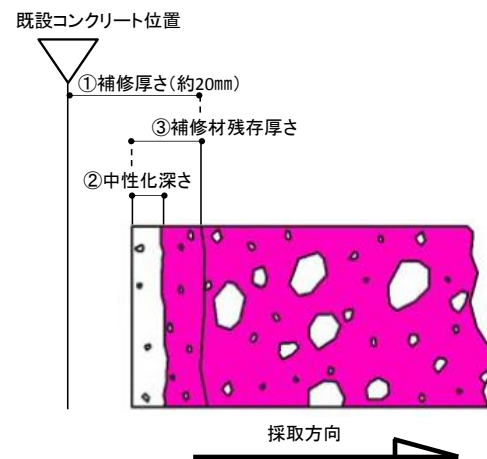
図-1 中性化深さ及び補修材残存厚さの測定位置

壁面上部から 340 mm, 740 mm, 970 mm の位置で直径 50 mm, 長さ 100 mm 程度のコアを採取した。

位置を示す。中性化深さは、JIS A1152 に準拠して測定を行った。また、コアの既設コンクリート部分からモルタルまでの補修材残存厚さを測定した。

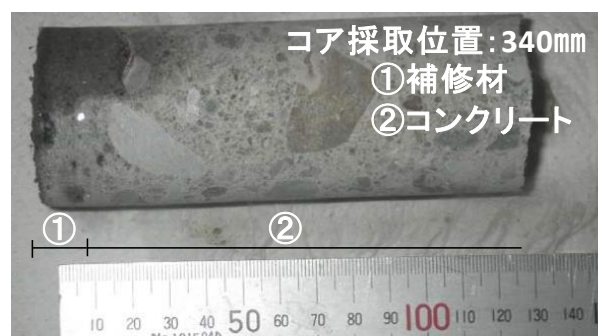
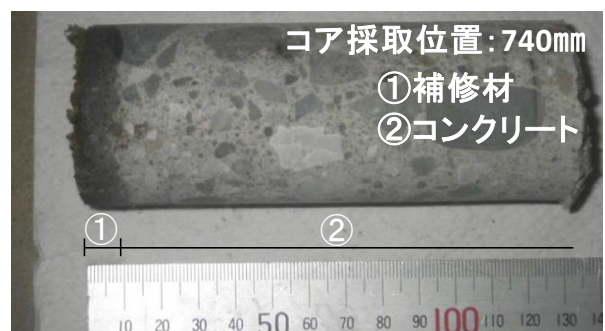
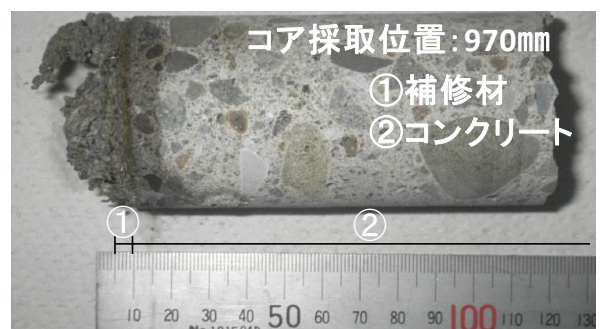
写真-1 採取コアの状況

表-3 に中性化深さおよび補修材残存厚さの測定結果を示す。中性化深さは、補修部材上部から 2.2 mm, 2.6 mm, 5.3 mm となり、下部で大きくなった。補修材の残存厚さは、補修部材上部から 16.6 mm, 9.6 mm, 7.6 mm となり、下部で小さくなった。劣化は、補修部材の下部ほど大きく、補修部材の下に下水路が設置されているため、下部部材は飛沫帯などの劣化要因を含む状況にあったと推測される。

写真-1 に採取したコアの写真を示す。補修後 11 年経過した段階でも補修材の残存が確認された。

正木らの研究<sup>3)</sup>によると、室内試験において普通ポルトランドセメントと比べて耐酸性セメント系材料は硫酸による腐食劣化が小さいと報告しており、下水道処理施設に適用した場合においても耐酸性セメント系材料を用いたモルタルが残存したと推測される。
