凍結防止剤散布下の ASR 劣化橋梁に対する補修と電位モニタリングについて

前田建設工業 正会員 ○菊池 創太 金沢大学 正会員 久保 善司

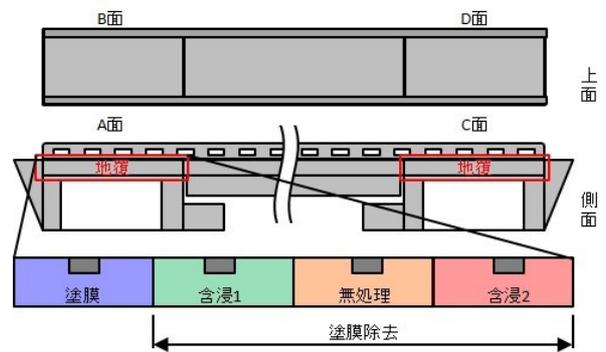
図-1 対象橋脚の概要

検討対象は、能登地方中部にある橋梁地覆部 4 面(A～D 面)である。ASR 補修対策として、1997 年に側面にひび割れ注入と表面被覆が行われ、C,D 面には加えて厚さ 50～70mm の断面修復が行われた。補修後、塗膜にひび割れを生じ、ひび割れの一部からは錆汁が見られたなど、ASR 膨張によって再劣化を生じた。また、地覆背面(車道)側にも幅 1mm 以上のひび割れが生じていた。検討対象の概要を図-1 に示す。

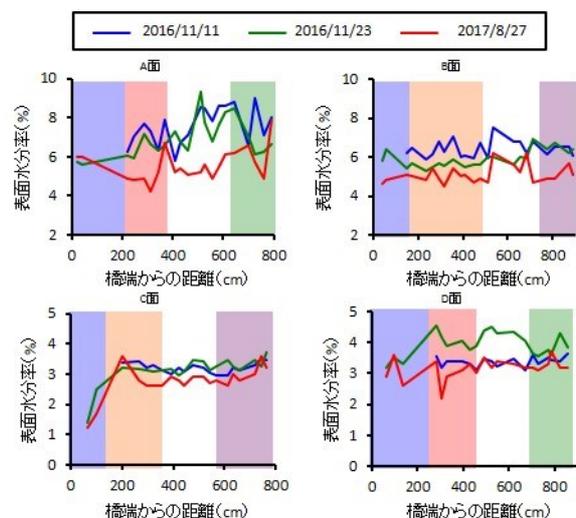
図-2 表面水分率

(1)表面水分率 補修施工時と補修9ヶ月後の表面水分率を図-2 に示す。A,B 面における表面水分率は、表面処理の有無にかかわらず、減少傾向を示した。塗膜除去によって表面近傍の乾燥が進行したものと考えられる。B 面においては含浸部の表面水分率低下が無処理

部より進んでいる箇所が見られた。C,D 面の表面水分率は、初期から低い値を示した。断面修復材の電気抵抗性がコンクリートと異なるためと考えられる。

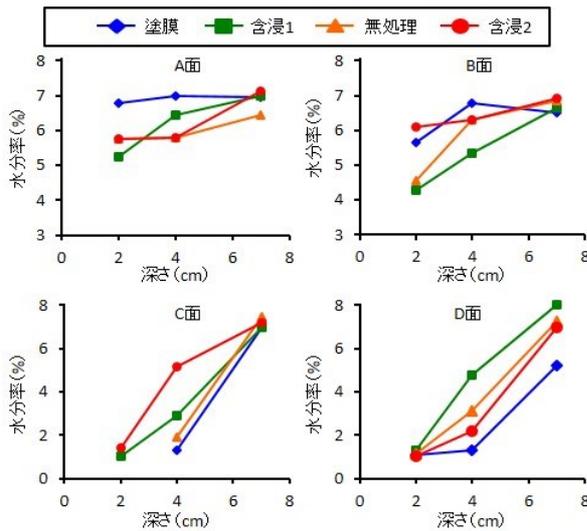
図-3 含水率分布

(2)含水率分布 含水率水分率分布を図-3に示す。A,B 面においては、含浸部あるいは無処理部においては、塗膜部よりも、表面近傍4cm程度までの含水率は低い傾向にあった。塗膜の除去により表面近傍の乾燥が進行し、含水率が低下したものと考えられる。深さ7cmにおいてはいずれも表面近傍よりも含水率は高く、地覆背面(車道)側からの水分供給が大きく、これによって、塗膜除去あるいは含浸処理した場合でも、内部へと乾燥が進行しにくくなった可能性が高い。

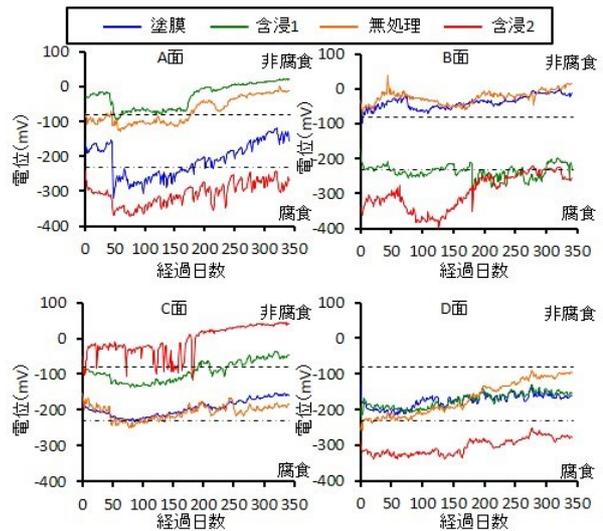
図-4 自然電位の経時変化

(3)自然電位 自然電位のモニタリング結果を図-4に示す。ASTMによる腐食判定基準を黒線で図中に併せて示す。A,B 面では、測定開始から50~100日付近において、電位が卑側に低下する傾向にあった。原因として、最低気温が零下に達する時期にあたることから、凍結防止剤の散布回数が多く、地覆内に高濃度の塩分を含む漏水が地覆背面(路面)側から供給されたこと、積雪によって水分が継続的に供給され、コンクリートの乾燥が妨げられたことが原因と考えられる。含浸部においても同様の電位の低下が生じた。補修した表面からではなく、地覆背面のひび割れを通じて漏水が浸透したものと考えられる。

100日経過以降では、含浸処理の有無にかかわらず、電位は貴側へ回復する箇所があった。塗膜の除去により、かぶり近傍(4cm程度)の乾燥が進み、腐食が抑制されたものと考えられる。このことから、ASR対策とし

て表面被覆を行った場合、補修後、表面被覆等の補修材にひび割れが生じると、内部に水分が貯留し、腐食が進行しやすい可能性が高い。A面のみ影響を大きく受けた理由として、車道側からひび割れが深くまで連続していること、路面勾配により漏水が供給されやすいことなどが原因として推察される。

D面では、亜硝酸系防錆剤の注入にもかかわらず、A,B面に比べて電位の回復が小さかった。C,D面においては配力筋が断面修復材中に存在していることから、ひび割れ幅、ひび割れ深さの抑制によって、防錆剤の浸透量が小さかったこと、あるいは、断面修復材によって水分や亜硝酸イオンの移動が抑制されたことにより、腐食状態に顕著な変化が起きなかった可能性が考えられる。
