## 既設表面保護工が受ける紫外線の影響と膜厚に関する実橋調査

東海旅客鉄道株式会社 正会員○宮本祐輔

ジェイアール東海コンサルタンツ株式会社 正会員 仲佐俊之、小池豊久

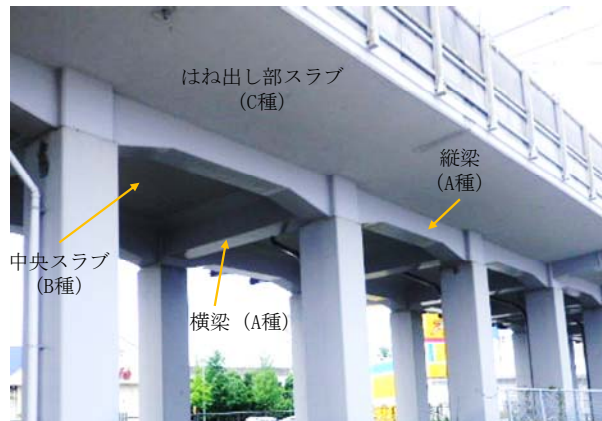
図-1 調査対象の表面保護工

調査対象は、図-1に示す新幹線高架橋（鉄筋コンクリート）に施工された既設表面保護工とした。また、維持管理標準<sup>1)</sup>にて定める塗装種別のうち、これまでに施工実績が多い塗装種別及び材料（表-1）を対象とし、施工年度（経年6～17年）や地区（東京、静岡、名古屋、大阪）を分散させて選定した。

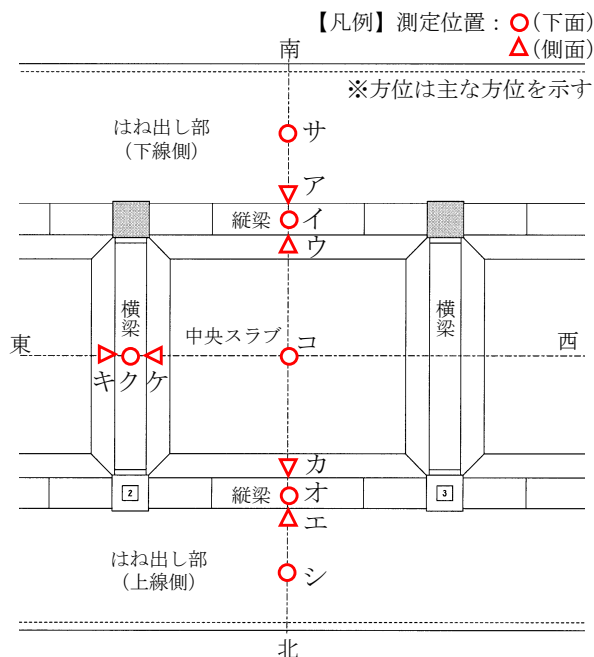
図-2 紫外線強度および残存膜厚の測定位置

紫外線強度測定は、紫外線強度計（UV-37SD）を伸縮棒の先端に取付けて、既設塗膜直近での紫外線強度（UV-A）を測定した。図-2および図-3に示すように高架橋の部位毎に、概ね9時・12時・15時の計3回測定し、その平均値を測定値とした。なお、比較用として直射日光の紫外線強度についても併せて測定した。

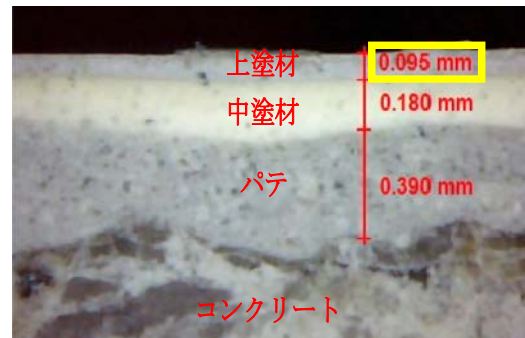
図-4 残存膜厚測定状況

地の既設塗膜を採取し、塗膜断面をデジタルファインスコープ（OMRON VC3500）にて観察して、上塗材の膜厚を測定した。測定イメージを、図-4 に示す。

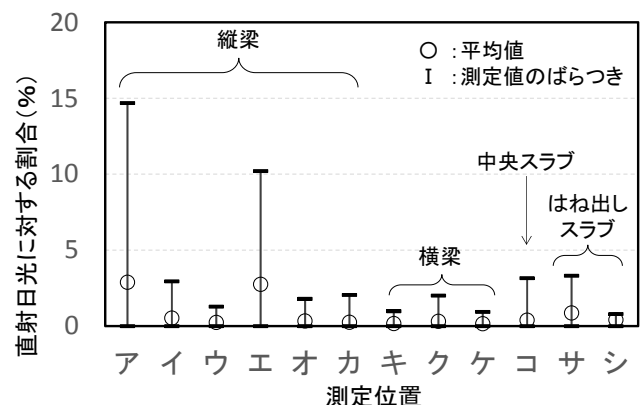
図-5 紫外線強度の測定結果

紫外線強度測定の結果を、図-5 に示す。なお、グラフでは測定時の天候の違いによる差を無くすため、「直射日光に対する割合」として示している。結果より、直射日光に対する割合は、縦梁外側（ア、エ）において相対的に大きい傾向にあったが、全体的には各部位とも平均で数%程度であった。したがって、現地の塗膜が受ける紫外線の影響程度は、部位毎に差が若干生じるものの、直射日光に比べて非常に小さいといえる。これは、高架橋スラブ下面は基本的に日当たりが無いことや、周辺環境による日光の照り返しの影響が少ないためと考えられる。なお、路線方向の違い（橋軸方向で南北が卓越する路線と、東西が卓越する路線）で比較しても、優位な差は殆ど確認されなかった。

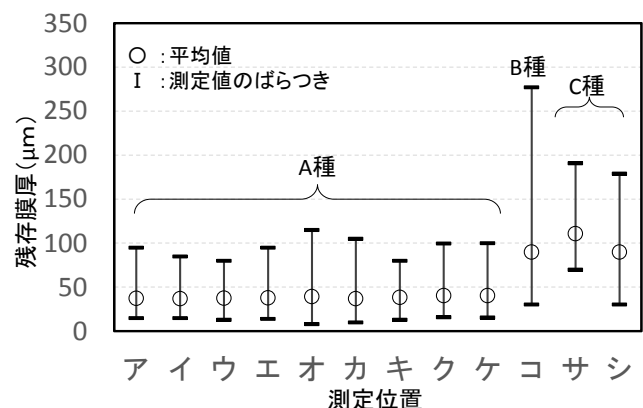
図-6 残存膜厚（上塗材）の測定結果

上塗材の残存膜厚測定の結果を、図-6 に示す。塗装種別毎に仕様（設計膜厚）が異なるため同種別での比較を行うと、A 種では、前述のように縦梁外側（ア、エ）において紫外線強度が若干高い傾向にあったが、部位による膜厚の差は殆ど無く、紫外線強度との相関は確認されなかった。これは、既設塗膜が受ける紫外線強度が十分に小さいことが要因と考えられる。また、全ての塗装種別において、上塗材が十分に残存していることを確認し、施工当時の膜厚管理値と比較しても大きな差は無かったことから、塗膜の顕著な劣化は生じていないと推測される。
