## PC グラウトの非破壊調査技術の開発 その2

### —現場調査—

西日本高速道路 エンジニアリング中国(株) 正会員 ○戸田一郎, 前田良文, 俵 司  
 原子燃料工業(株) 正会員 松永嵩, 小川良太, 藤吉宏彰, 磯部仁博

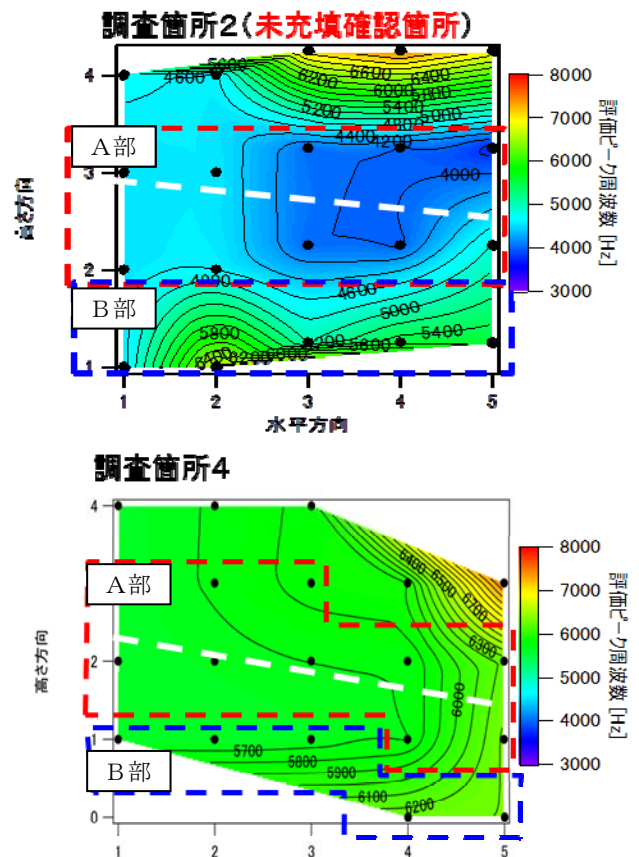
削孔調査にて PC グラウトの充填不足が明らかとなった調査箇所 2 とその他の調査箇所 4 での振動測定から得られた評価ピーク周波数のコンター図の一例を図 2 に示す。調査箇所 2 では、調査箇所 4 と比較すると、PC ケーブル直上の測定点の評価値が低く、周辺部は高い値となった。これは、グラウト充填不足による空洞によって、測定位置のコンクリートの剛性が局所的に低下し、固有振動数が低下したことが主な要因と考えられる。また、ハンチ部に近い上部側の測定点の評価値は高く、形状の影響を受けているものと推察される。

図 2 充填不足確認箇所とその他の箇所の評価ピーク周波数のコンター図 一例

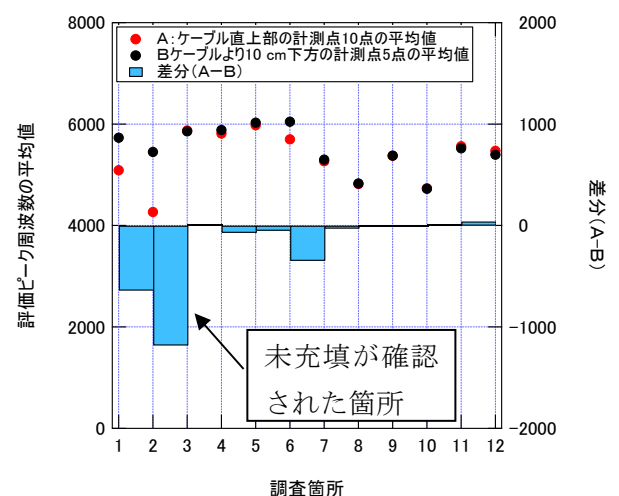
12 箇所の調査箇所を得られた評価ピーク周波数に対し、A：ケーブル直上部の計測点 10 点の平均値、B：ケーブルより 10 cm 下方の計測点 5 点の平均値のプロット図とこれらの差分 (A-B) を図 3 に示す。

調査箇所 2 は、開削調査によってグラウト充填不足が確認された箇所であり、その他の箇所と比較し、評価値の差分の値が極めて大きい。この結果は、グラウト充填状態に対し、本評価方法が有効であることを示している。

図 3 各調査箇所の測定結果
