鉄筋コンクリート構造物中で形成された層状さびの構造

清水建設(株) 正会員 ○齊藤 亮介 清水建設(株) 非会員 清村 俊介
清水建設(株) 正会員 野村 朋宏

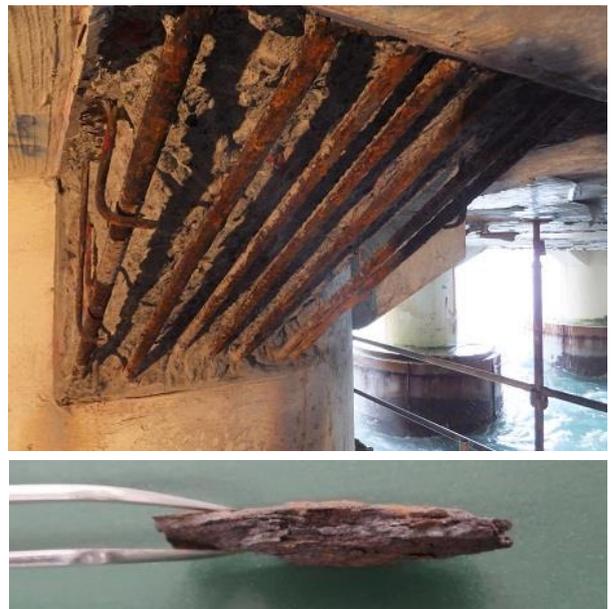
海上に建設され、塩害による腐食劣化が生じた構造物にて試料を採取した。劣化部位は、常に海水の飛沫を受ける厳しい塩害環境にさらされた基礎柱である。1972年に施工された後、1990年に表面被覆が施され、2003年には塗直しがされている。その後も経過観察によって劣化の進行が認められ、補修に至った。

最外縁の鉄筋は劣化が激しく、著しく断面欠損した状態であった。コンクリートについては、設計基準強度が 225kgf/cm^2 であることが判明しているものの、その他の詳細は不明である。補修工事に伴い、コンクリートをはつり取り、新たに露出させた基礎柱のハンチ部の鉄筋から層状さびを採取し、試料とした。試料採取を行ったハンチ部のコンクリートはつり後の劣化状況と採取した試料を 図 1 に示す。

図 1 腐食状況と採取した層状さび

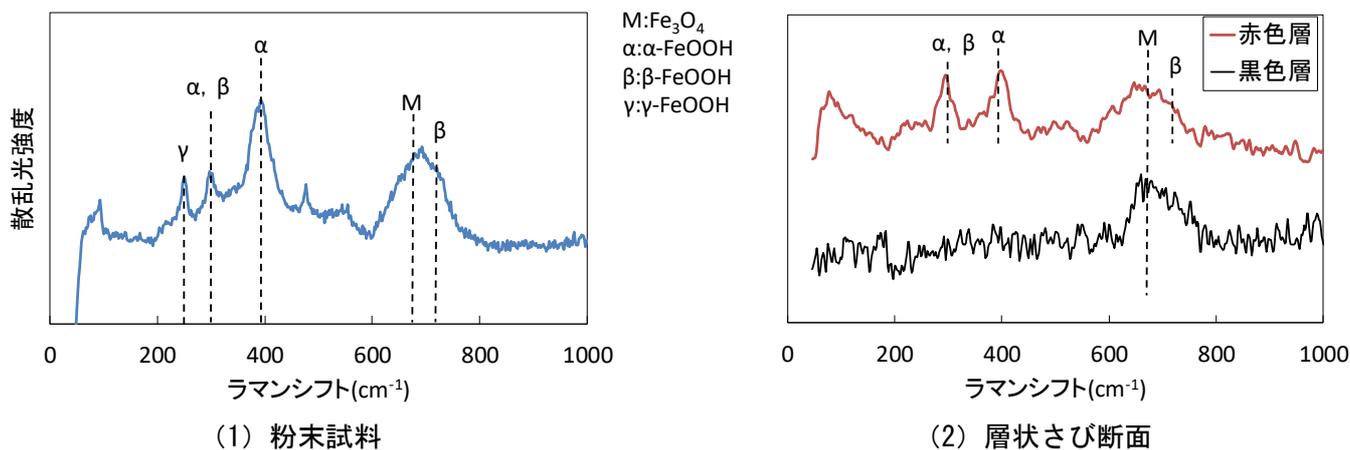
粉末試料および層断面から得られたラマンスペクトルを分析結果を図 2 に示す。粉末試料から、 Fe_3O_4 、 $\alpha\text{-FeOOH}$ 、 $\beta\text{-FeOOH}$ 、 $\gamma\text{-FeOOH}$ の4種類の腐食生成物が検出された。 $\beta\text{-FeOOH}$ は塩分環境下で生成することが知られている腐食生成物であり、隣接する基礎柱に対して2012年に実施された調査では、最外縁の鉄筋位置の塩化物イオン量が 5.0kg/m^3 程度であったことから、今回試料を採取した部材においても同様に鉄筋位置まで塩分の浸透があったと考えられる。また、層断面の分析結果から、黒色層では Fe_3O_4 、赤色層では Fe_3O_4 、 $\alpha\text{-FeOOH}$ 、 $\beta\text{-FeOOH}$ が検出され、オキソ水酸化鉄は赤色層に存在することが確認された。

図2 取得したラマンスペクトル

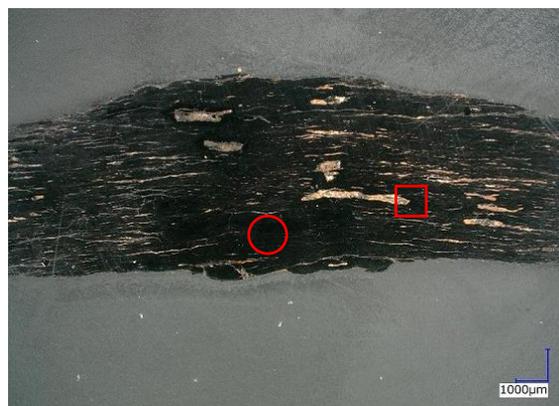
デジタルマイクロスコープで観察した層状さびの断面を図3に示す。層状さびは大部分が黒色層であり、黒色層の間に赤色層が形成している。黒色層にはほとんど空隙が見られないものの、赤色層の特に厚い層は、目視で確認できる程度の空隙を有していた。黒色層と赤色層のSEM像を図4および図5に示す。図4は黒色層の反射電子組成像、図5は赤色層の二次電子像である。図4から、黒色層は厚さ数 μm ~数十 μm の層によって構成されていることが確認できる。図5から、微視的にも黒色層は密実な構造であるのに対し赤色層は空隙であることがわかる。さらに、赤色層の空隙の表面に腐食生成物が確認できるが、これは図2(2)からオキソ水酸化鉄と考えられる。層状さびが形成する乾湿繰り返し過程において、黒色層の形成は湿潤時、赤色層の形成は乾燥時と考えられ¹⁾、両者の構造の違いは形成環境の違いによるものと推察される。

図3 層状さび断面

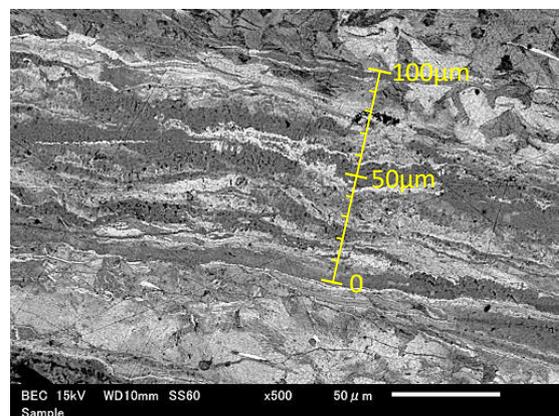
図4 黒色層の反射原子組成像 (図3○位置)

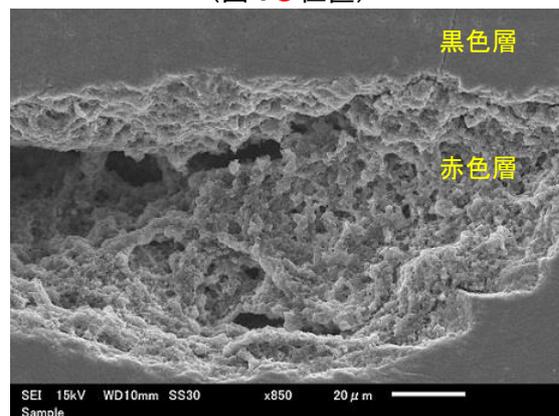
図5 赤色層の二次電子像 (図3□位置)
