## 耐候性鋼橋の保護性さび形成状況について

東日本高速道路(株) 北海道支社 正会員 ○桜庭 拓也\*

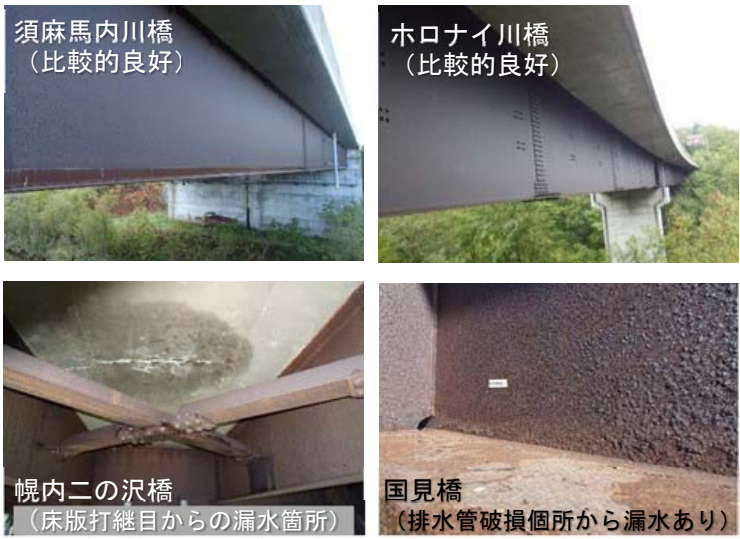
写真-1 耐候性鋼材発生状況

目視確認時の状況を写真-1、XRD測定結果を表-1に示す。表-1中の $\alpha/\gamma$ 比は、 $\gamma$ -FeOOH に対する  $\alpha$ -FeOOH の量を表しており、この値が高いほど保護性さびが占有する割合が高いと判断出来る。

須麻馬内川橋やホロナイ川橋は目視確認の結果、比較的良好な腐食生成物が形成されていると判断でき、XRD測定結果からも  $\alpha$ -FeOOH が  $\gamma$ -FeOOH の量を上回っており、保護性さびが徐々に形成されているものと考えられる。これに対し、国見橋及び幌内二の沢橋は、うろこ状や層状の剥離さびが発生しており、XRD測定結果も  $\alpha$ -FeOOH の量が低い値を示した。

橋梁によりさびに含まれる  $\alpha$ -FeOOH の含有比率（保護性さびの形成状況）に違いが見られたが、主要要因として、周辺環境の違いが考えられる。桁下空間が狭い、橋梁直近に樹木が繁茂しているなど、通気性や日当たりの悪い位置にある橋梁は、鋼材表面が乾湿繰返しを起こしにくい環境にあるため  $\alpha$ -FeOOH が形成しにくい状況にあると考えられる。

また、同一橋梁内でも、下フランジ上面など水がたまりやすい形状の部位や、伸縮装置や排水管破損箇所および床版打継目からの漏水に曝され、常時湿潤状態にある橋梁端部や対傾構等は、部分的に  $\alpha$ -FeOOH の形成が遅れている状況であった。

なお、今回調査した橋梁はいずれも供用開始後 15 年以上経過しており、図-1 から判断すると  $\alpha$ -FeOOH の割合は表-1 の値より大きくなっていることが期待された。このことから今回比較的良好な結果が得られた須麻馬内川橋、ホロナイ川橋についても保護性さびの形成は本来よりも遅れているものと思われる。今後も引き続き保護性さびの形成状況を注視していく必要がある。

道内に残る他の耐候性鋼橋に対しても調査を継続し、道内全体の耐候性鋼橋の保護性さび形成状況の把握に努める。なお、今後はイオン透過抵抗測定法による調査の併用も検討している。
