局部腐食箇所における素地調整方法の適用性評価

東海旅客鉄道株式会社 正会員 ○高橋 眞
 東海旅客鉄道株式会社 正会員 根岸 裕
 公益財団法人 鉄道総合技術研究所 正会員 坂本 達朗
 公益財団法人 鉄道総合技術研究所 正会員 鈴木 隼人

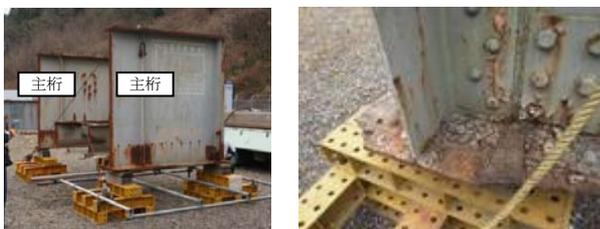
実際の局部腐食を評価するため、過去に新幹線本線で供用されていた鋼橋(下路プレートガーダー)を溶断した一部を試験体として使用した。端補剛材周りには局部腐食が存在し、動力工具の場合は工具があたりにくい箇所が存在する(写真-1)。

写真-1 試験桁象全景(左)及び端補剛材局部腐食箇所(右)

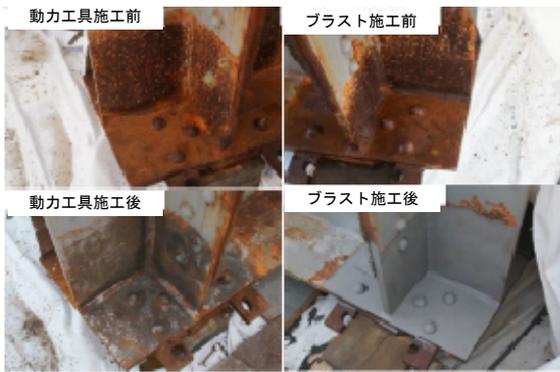
素地調整前後の外観写真を写真-2に示す。動力工具の場合、隅部や腐食による凹部などの狭隘な部分には工具があたりにくく、錆が残存しやすい状況であり、目標値である除錆度-3まで実施できなかった。ブラストについては、目標値である除錆度-2と同程度まで仕上げることであった。作業性を評価するために、単位面積当たりの作業速度を算出した(図-2(左))。ブラストの場合、動力工具の約2倍程度の作

写真-2 素地調整施工前後比較写真

以上の結果より、桁端部などの複雑な形状の部位で局部腐食が発生した箇所には、部分的にブラスト工法を適用して素地調整を行うのが作業性及び除錆品質の観点から有利であると考えられる。

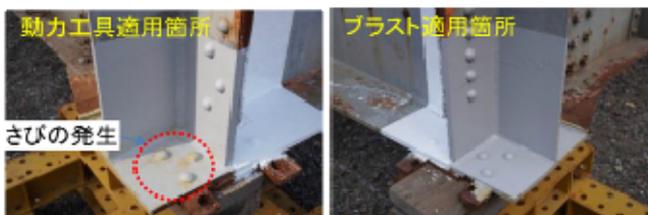
塗装後約 2 週間が経過した端補剛材周りの外観写真を写真-3 に示す。動力工具を使用した箇所の一部が錆色に変色していることを確認した。これは、残存した錆からの再度の腐食が塗膜下で進行していることが考えられる。ブラストを適用した箇所ではこのような現象は確認できなかった。

写真-3 塗装後外観写真

(左: 動力工具, 右: ブラスト適用箇所)
