電気防食を適用した地中送電洞道における防食効果の検証

住友大阪セメント㈱ 正会員 ○鹿島 篤志 保全技術㈱ 正会員 大久保 謙治

東京電力パワーグリッド㈱ 非会員 小椋 明仁 非会員 熊手 秀人

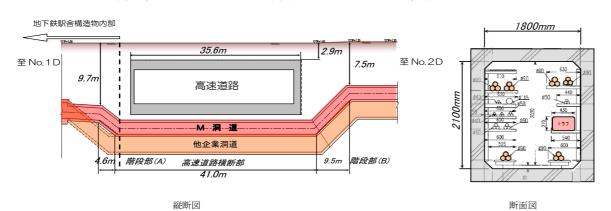
図-1 構造一般図(縦断図,断面図)

防食対象洞道の概略図,適用前後の状況および適用した電気防食工法の概要をそれぞれ図-1,写真-1,図-2に示す. 既報の報告の通り,本洞道では,塩化物イオンが含まれた漏水が洞道内側表面に滲出・乾燥を繰り返し,コンクリート中に浸透することで主鉄筋位置に 21.0~30.5kg/m³の多量の塩化物イオンが確認され,支配的な劣化要因を塩害と判断した.塩化物イオンを多く含んだ健全なコンクリート部の除去の不要,再劣化のリスクの低減等を鑑み,電気防食工法を採用した.また,洞道内部は図-1の断面図に示すように電力ケーブルが多数配置され躯体コンクリートとの空間が狭く作業空間を確保することが困難なため,狭隘部での施工が可能な貼付け型の線状陽極方式を採用した.本洞道は雨水時に頂板まで冠水した実績もあるため,陽極周囲の防水性を向上させるため樹脂製モールをエポキシ樹脂によりシールした仕様とした.
