溶融亜鉛めっき橋の追跡調査結果について

本報文は、西日本高速道路(株)関西支社(以下、「NEXCO 西日本」という.)が管理している高速道路における溶融亜鉛めっき(以下、「めっき」という.)橋の追跡調査結果について報告するものである。

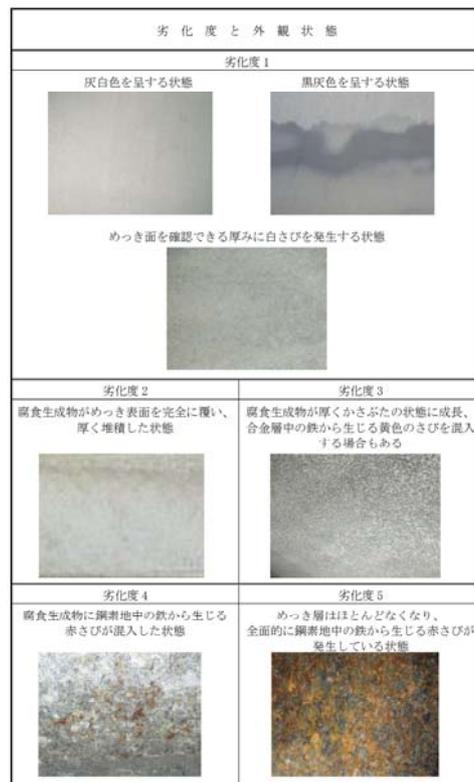
図-1 劣化度見本

外観観察は、立部第二高架橋の橋梁部材(主桁、対傾構、横構、支承、伸縮装置、連結プレート)の外観を過年度実施した観察位置に合わせて調査し劣化の進行程度を評価した。劣化の進行程度を体系的に比較するため、当該橋梁を含めたNEXCO西日本が管理するめっき橋の劣化度見本(図-1参照)を独自に作成し、過年度外観観察結果と比較を行った。

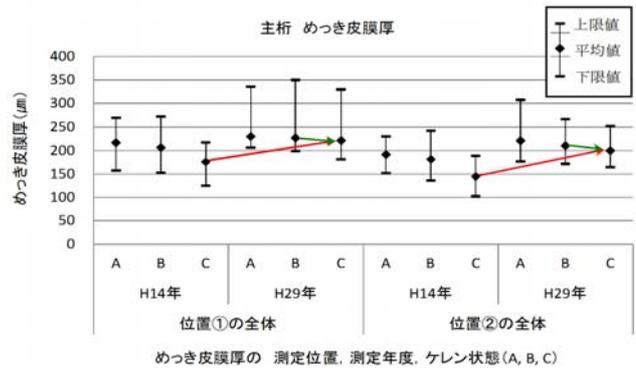
図-2 主桁測定位置①②のめっき皮膜厚結果 (代表例)

本調査で測定したケレンC後の結果を前回の測定結果と比較すると、図-2のとおり増加結果となった。めっき皮膜は大気中で酸素、二酸化炭素、水分、その他大気中に含まれる腐食性物質と反応し、

腐食生成物を形成し減耗していく。この腐食生成物は、自然に脱落するか、雨水によって洗い流されることによって、めっき皮膜表面から脱落することが多い。ただし、雨水が全くかからない場所等の環境によっては、腐食生成物が脱落しづらくめっき皮膜表面に固着し、蓄積していく場合がある。このような場合は、腐食生成物は容易に除去することができず、膜厚測定のためとなる。今回の調査も電磁膜厚計が、亜鉛めっき皮膜とブラッシングで脱落しなかった腐食生成物を合わせて測定しており、亜鉛めっき皮膜としては減少していても、測定値としては増加した結果となったと推定される。

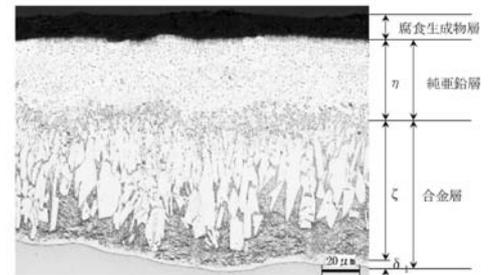
図-3 残存めっき皮膜の断面組織

試験結果の外観観察、膜厚測定では、主桁等の外観観察、膜厚測定の結果同様、めっき皮膜は健全な状態を保っており、腐食生成物の影響により膜厚減少の把握が困難であった。断面組織観察については、図-3に示すとおりすべての暴露試験片のめっき皮膜に変状のない純亜鉛層と合金層を観察でき、すべての試験片のめっき皮膜上に15μm程度の厚みで腐食生成物の層を観察した。腐食減量調査は、過去に暴露期間1年、3年、5年、10年で行っており、今回の調査結果と併せて腐食減量の推移を図-4に示す。年数の経過とともに平均年間腐食減量は減少しているが、これは年数の経過とともに保護皮膜が成長し、酸素、水分、塩化物等の腐食因子がめっき皮膜表面に到達しづらくなり、めっき皮膜の腐食が抑制されているためと考えられる。
