## コンクリート片剥落防止対策済みの鋼橋 RC 床版で生じた剥落事象の原因究明

西日本高速道路株式会社 正会員 ○宮田 弘和、西原 章智、林 光男、大原 和章

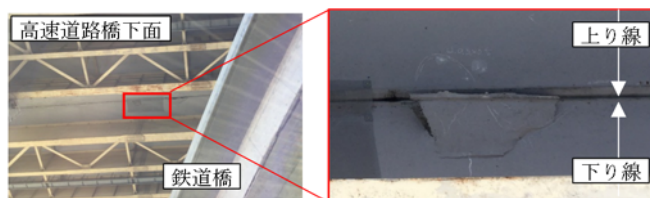
図-1 剥落事象発生直後の状況

当該箇所においては、RC 床版下面の全面にわたり 3 軸ビニロン繊維を用いた剥落対策が平成 15 年度に施工されていた。事象発生直後の状況は図-1 に示すとおり、床版張出部の一部が開孔して垂下った状態で発見された。

また、変状部が開孔剥離した状況(図-1)からも分かったとおり、張出端部から横断方向に約 20cm の範囲にある繊維(約 16 本/断面)が破断していた。ここで、撤去片と落下片を合計した総重量が剥落に寄与したと過大側に想定をしても、その質量は約 18kg 程度であった。繊維 1 本あたりの引張強度が  $215 \pm 40\text{N}$ (規格値)であることを考慮すると、繊維 1 本であれば破断要因となりうるが、前述のような複数本の繊維を破断に至らしめる要因としては考えにくい。そこで本稿では、繊維の複数本が破断した要因を明らかにするため、事象発生部位が張出端部であることの構造的な要因と、繊維シート対策後に約 14 年が経過していることによる強度劣化の有無に着目し、各種調査試験を実施した。

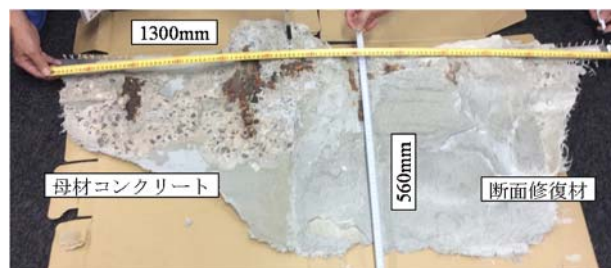
図-2 撤去片の母材側表面の状態

この垂下った状態となった繊維シート変状部を撤去し、撤去片の母材側の表面(図-2 参照)を観察した。撤去片には断面修復材が付着しており、補修済箇所が再劣化したことが分かった。また、撤去片に付着した母材コンクリート部には鉄筋錆や遊離石灰が確認され、母材部から採取した小径コアの塩分量は最大で  $12\text{kg}/\text{m}^3$  であったことから、塩害による再劣化が要因の一つであることが推測された。

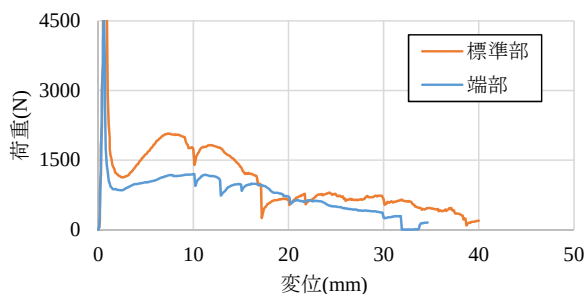
図-4 押抜き試験結果

抜き試験を実施した。供試体形状を図-3 に示す。供試体作製においては、施工当時の仕様を再現した繊維シート工法により、U型側溝ふたに対して中央部の  $400 \times 400\text{mm}$  の範囲に施工した。また、張出端部の状況を再現するため、U型側溝ふたに対してコア端部までの範囲のみ施工した。供試体数は  $n=3$  体とした。試験方法は、架台に支持された供試体に対して、コア部に強制変位を与えることで荷重-変位曲線が得られる。試験結果の一例を図-4 に示す。変位が  $10\text{mm}$  以上における最大荷重が  $1.5\text{kN}$  以上であることが要求性能であり、標準部はこれを満足している。端部は、標準部の値より下回る結果ではあるが、最大荷重は約  $1.2\text{kN}$ ( $122\text{kgf}$ )あり、前述の剥落に寄与したと想定される質量(約  $18\text{kg}$ )に対しては十分余裕があることが分かった。

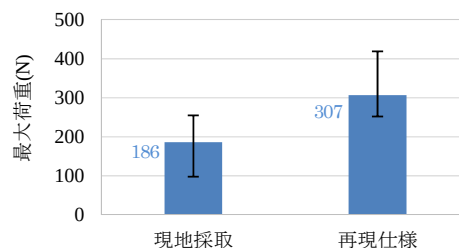
図-6 引張試験結果

繊維シートの引張試験は土木学会規準 JSCE E 541 を参考にした。供試体形状を図-5 に示す。供試体数は  $n=7$  体とし、施工当時の仕様を再現した工法で作製したケース（再現仕様）と現地から採取したケースの試験結果を図-6 に示す。現地採取の引張強度は、再現仕様の値より小さいが、平均値としては繊維規格値の下限値 (175N) を超える結果が得られた。以上により、室内試験では特段の問題は無いことを確認した。

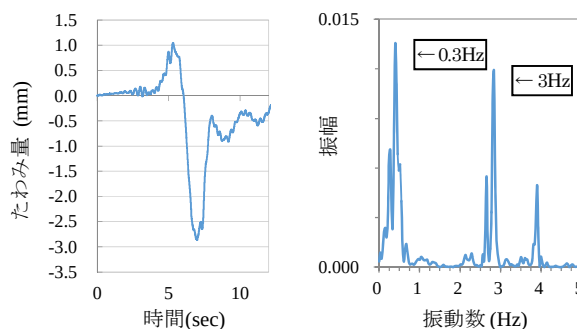
図-7 応答変位の例 (左：時刻歴, 右：周波数領域)

鋼桁の常時振動による影響を考察するため、レーザードップラー振動計により主桁のたわみ量の経時変化を計測した。図-7 には、剥落事象が発生した近傍における主桁の変位応答の時刻歴と周波数領域の応答の一例を示す。約 3Hz の周波数成分は、既往研究<sup>2)</sup>より当該形式の 1 次モードの固有振動数であると考えられる。約 0.3Hz の周波数成分については、大型車両の通行に伴う主桁変形によるものであると推測され、振動測定と同時に高速道路を通行する車両の状況を監視したところ、車両が計測点に近づくに従って負曲げの影響により主桁は上向きに変形し、車両が計測点直上に位置する時点で主桁は下向きの変形が最大となる傾向が確認された。時刻歴波形の振幅は最大で約 4mm 変化しており、上下線の振動の位相差によっては約 8mm のたわみ差が生じることが分かった。

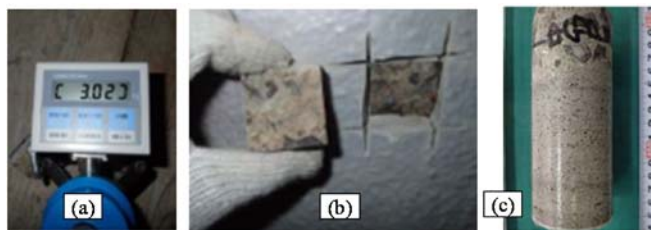
図-8 付着力試験状況 及び 断面修復コア断面の例

次に、点検用足場を設置した後、床版部で繊維シートと母材コンクリートの付着力を確認した。図-8(a)(b)は、建研式による付着強度試験の状況を示す。4 箇所で行った試験は、いずれも規格値  $1.5\text{N/mm}^2$  を満足していた。断面修復材の品質を確認するためコア採取し断面を観察した。図-8(c)にはコア断面の一例を示すが、特に変状は認められなかった。また、床版の複数箇所でも母材コンクリートの塩分を測定したところ、損傷部で最大  $1.6\sim 5.8\text{kg/m}^3$  であったが、健全部では最大  $0.9\text{kg/m}^3$  の結果も多く得られたことから、内塩分ではなく外部からの浸入によるものと言える。

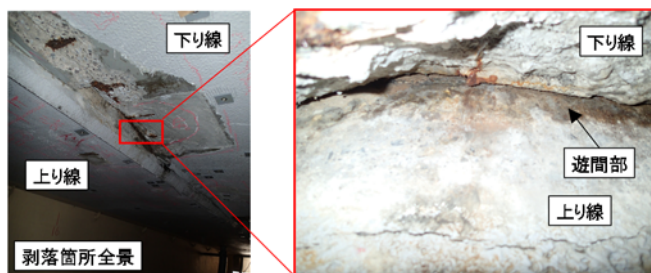
図-9 上下線の隙間 (遊間部) 状況

剥落事象発生箇所付近に近接し目視と触診により調査したところ、中央分離帯の遊間に設置された止水ゴムの隙間等からの漏水が確認された。路面からの凍結防止剤を含んだ漏水も劣化要因であったと考えられる。図-9 には剥落箇所の近接写真を示すが、漏水に伴い表面が湿った状況であることと、上下線の隙間がほぼ無い状況が確認された。設計図では隙間は 20mm と表記されているが、実際には上下線の地覆部が接触し競り合った状態であった。これは、前述の振動によるたわみ差（最大約 8mm）の影響により、接触箇所に対して想定外の荷重が作用していることを示唆している。剥落箇所を中心として約 20m の範囲で上下線地覆部が競り合っている状況であった。

今回の剥落事象の主な原因としては、床版張出部の地覆が塩害により再劣化したことであるが、これに加えて本稿における検討から、地覆部が接触し競り合った状態で想定

外の荷重が作用したことによって、繊維シートが破断し開口剥離に至った可能性があることが明らかとなった。今後は、地覆を切欠き上下線の遊間を確保した上で、剥落防止ネットの設置等による応急対策に加え、常設足場等の設置による恒久的な落下防止対策等を検討する予定である。
